Zakázka číslo:
2013-010810-Lo

Dodatek k posudku možných příčin vzniku vlhkostních poruch

**Bytový dům K Iesu 345/8
142 00, Praha 4**

Zpracováno v období:
prosinec 2013

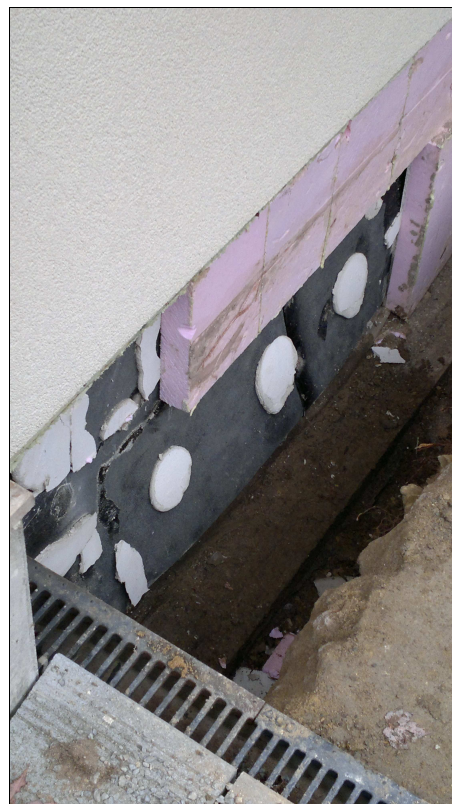
Hydroizolační vrstva je provedena z asfaltových pásů, vodorovná hydroizolace je napojena na svislou zpětným spojem. V místě zpětného spoje je patrný pravděpodobně náběhový klín, který je tlakem zdeformovaný vč. pásu. Mezi konstrukcí a asfaltovým pásem je vytvořena kapsa se zjevnou přítomností vody, nelze jednoznačně stanovit zda asfaltový pás nebyl nataven na podklad nebo zda byl tlakem vody po odkopání terénu od podkladu odtržen. Ve spojích mezi asfaltovými pásy nebyly zjištěny vizuálně patrné netěsnosti.

Foto /1/ - Odkrytá hydroizolace stěny s kapsou akumulované vody mezi asfaltovými pásy a základovou deskou.

a) Vzhledem k tomu, že voda akumulovaná ve vrstvě ochranné textilií nadále vytéká ze skladby, je nutné dokončit opravu hydroizolační vrstvy v těchto částech až po ustání výtoku. Vzhledem k zimnímu období je navrženo aby vlastní drenáž byla dokončena podél celé jižní strany objektu a hydroizolační vrstva ze stěrkové izolace byla problémových místech, kde dochází k vytékání vody z textilií, dokončena až v jarním období. Přes zimu budou tyto místa zakryty tepelnou izolací z pěnového polystyrenu.

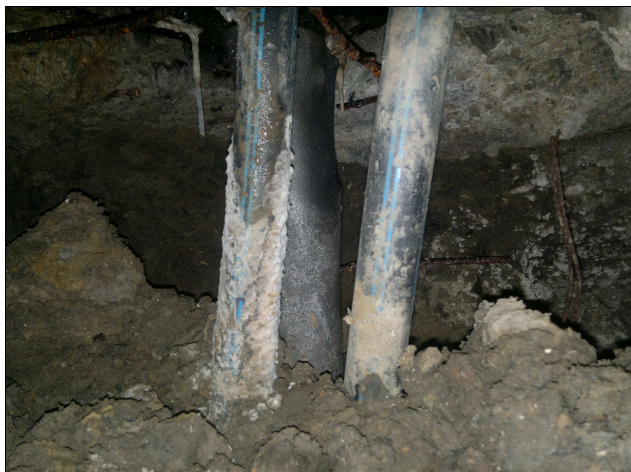
V místě prostupů je kaverna, která pokračuje směrem za pilotu. V kaverně je patrné potrubí kanalizace odpadu v kuchyni a dále blíže neznámé potrubí vedené těsně pod podkladním betonem (nad potrubím je zřejmě z důvodu tlaku místo betonu vložena deska tepelné izolace z minerálních vláken).

Foto /2/ - Podhled do kaverny v místě chrániček, krápníky svědčí o dlouhodobější existenci kaverny

Nově byly zjištěny kaverny pod základovou deskou, blíže příčina vzniku těchto kaveren není známa (sednutí nebo odplavení obsypu potrubí pískem).

d) Pokud to bude technicky možné ověřit rozsah kaverny za pilotou, pravděpodobně bude nutné rozšířit stávající sondu.

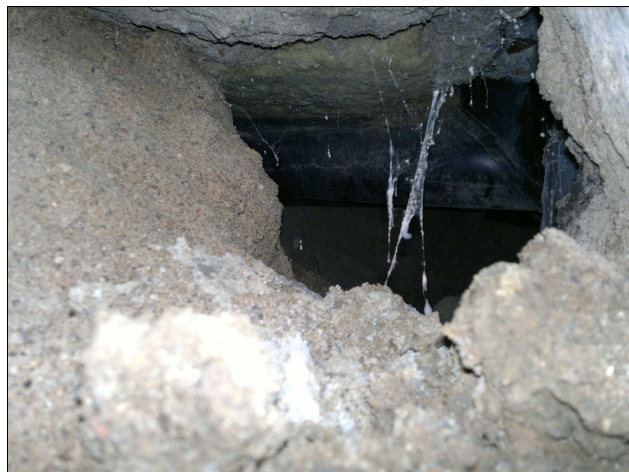
Foto /3/ - Podhled do kaverny za pilotou, patrné blíže neznámé potrubí(černé) a odpad z kuchyně (vpravo)

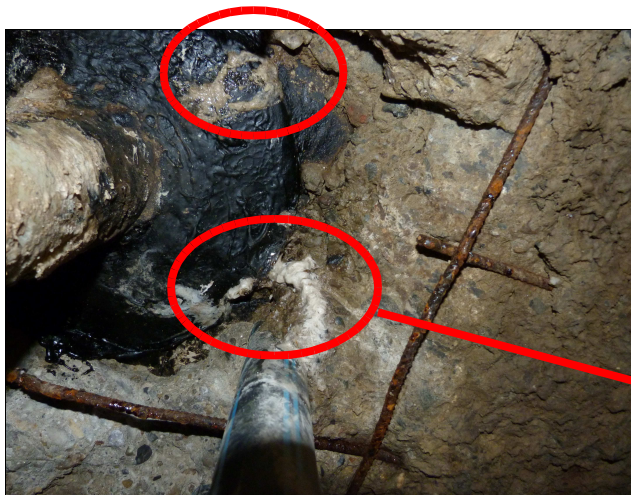
Dále byly provedeny kopané dvě sondy na štitových stěnách. Informace o provedení konstrukce poskytla pouze sonda u bytu paní Kopřivové. V těchto místech byly odhaleny prostupy patrné v instalační přizdívce v kuchyni. Ze zeminy vstupují do objektu v tomto místě celkem tři potrubí. Dvě jsou pravděpodobně kabelové chráničky (jedna byla zjištěna v instalační přizdívce - černá s modrými pruhy), třetí je pravděpodobně vodovodní potrubí. Vzhledem k provedení prostupu je pravděpodobné, že vodovodní potrubí bylo prováděno až dodatečně po provedení podkladního betonu, ten je v místě potrubí vysekaný (pravděpodobně od spodu) a napojení hydroizolace je provedeno asfaltovou hmotou. Ve dvou místech bylo po odstranění krust patrné vykapávání vody, výraznější vykapávání bylo patrné zejména u větší netěsnosti, kde bylo možno po okraji manžetu částečně odloupnout. Kolem potrubí se vyskytují u jiná místa s krustami na povrchu asfaltu a potrubí, která mohou rovněž indikovat netěsnosti.

Foto /4/ - Podhled na prostup hydroizolací, místa s vykapávající vodou v místě krust

c) Dále je nutné ověřit případnou přítomnost dalších prostupů základovou deskou (například nevyužité chráničky v jádrech apod. a utěsnit je, případně ověřit kam vedou).

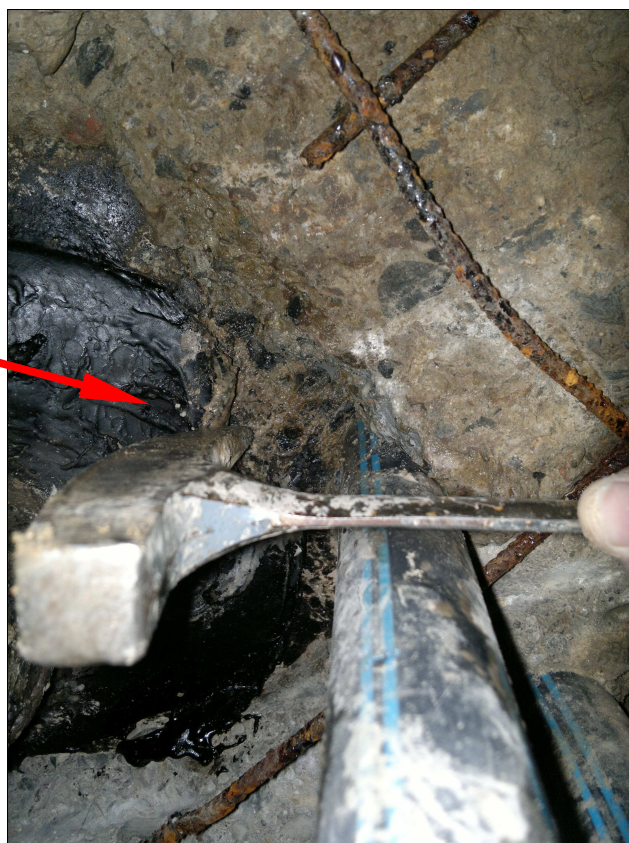
Foto /5/ - Opracování prostupu nesoudržné s asfaltem na podkladním betonu

V jedné ze sond bylo zjištěno problematické opracování prostupu, které může být příčinou poruch. Nelze vyloučit i další vady v provedení či poruchy hydroizolace v jiné části stavby.

e) Nadále trvá pravděpodobný předpoklad, že porucha je způsobena vadou/poruchou hydroizolační vrstvy. Tento předpoklad podporuje nález problematicky opracovaného prostupu potrubí základovou deskou. Vzhledem k tomu, lze předpokládat, že bude muset být proveden drenážní systém po celém obvodu objektu.
