Odborný posudek

**Odborné posouzení možných příčin vzniku
vlhkostních poruch**

**Bytový dům K lesu 345/8
142 00, Praha 4**

Zpracováno v období:
srpen-září 2013

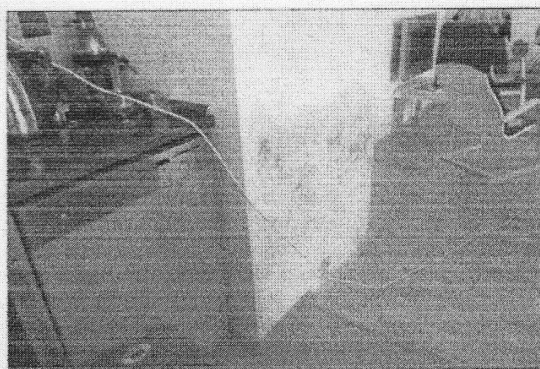
V bytě byly provedeny dvě sondy. První byla provedena do obezdívky instalační šachty, sonda zastihla nenosné zdivo z plných cihel opatřené z vnitřní strany sádrovou omítkou. Druhá sonda byla provedena do vnitřní nosné stěny mezi jídelnou a obývacím pokojem, sonda zastihla omítku a nosnou stěnu z železobetonu (odebrána byla pouze omítko).

foto /1/ Vlhké mapy na vnitřní nenosné stěně (obezdívka jádra), byt p. Hendrycha

V případě, že odstranění vody z podlah bude řešeno vysoušením, doporučujeme u zděných konstrukcí instalačních jader zdivo postupně podboursat a do spáry cca v úrovni podlahy vložit hydroizolační vrstvu z asfaltového pásu pro přerušení vzlinání. Nové omítky doporučujeme založit těsně nad úrovní podlah, aby se předešlo případnému vzlinání zbytkové vlhkosti přes původní omítky, které zůstanou v rovině podlahy.

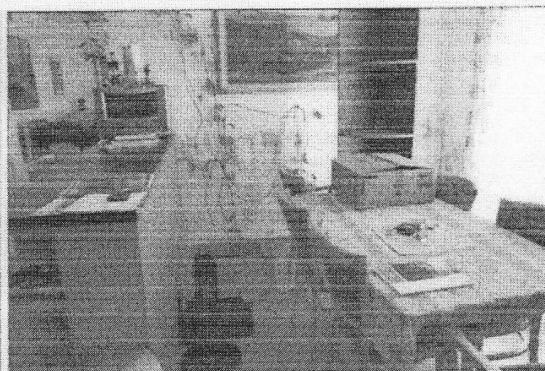
foto /2/ Vlhké mapy na vnitřní nosné stěně, byt p. Hendrycha

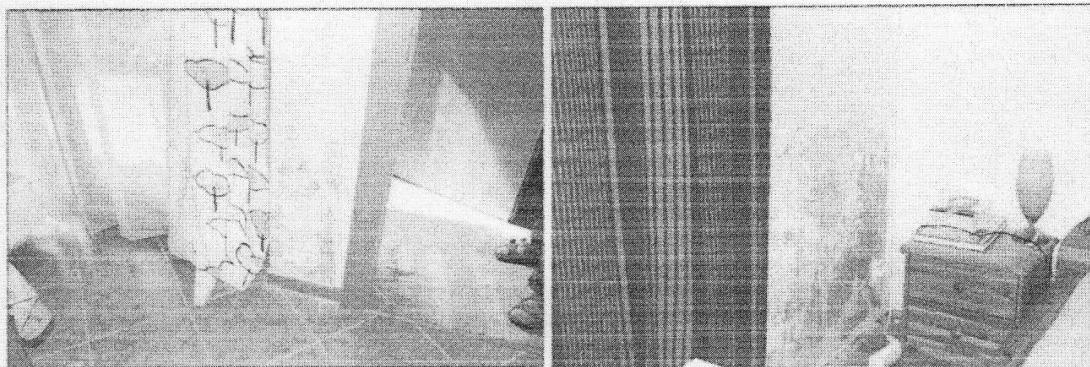
foto /3/ Vlhké mapy na obvodové nosné stěně v jídelně, byt p. Hendrycha

foto /4/ Vlhké mapy na obvodové nosné stěně v ložnici, byt p. Hendrycha

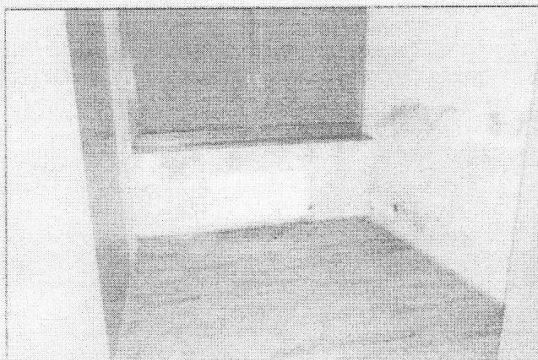
foto /5/ Vlhké mapy na obvodové a vnitřní nosné stěně, byt pí. Kopřivové

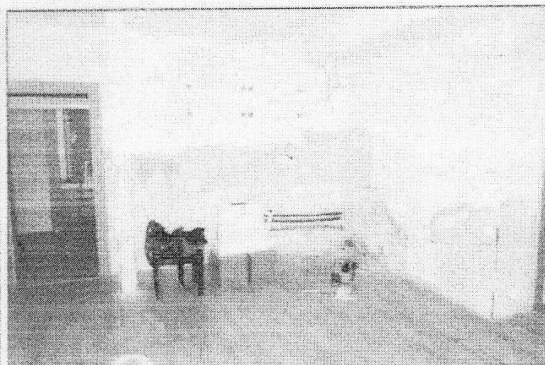
foto /6/ Vlhké mapy na vnitřní nosné stěně a obezdívce v kuchyni, byt pí. Kopřivové

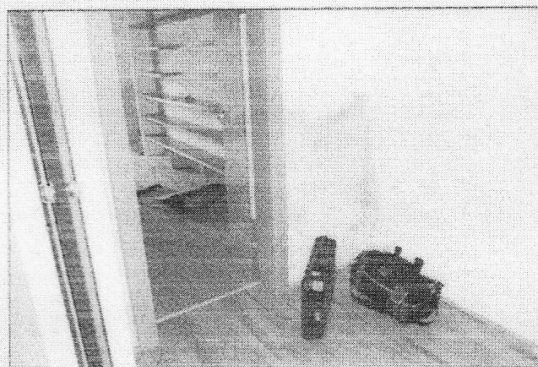
foto /7/ Vlhké mapy na vnitřní nosné stěně v chodbě, byt pí. Kopřivové

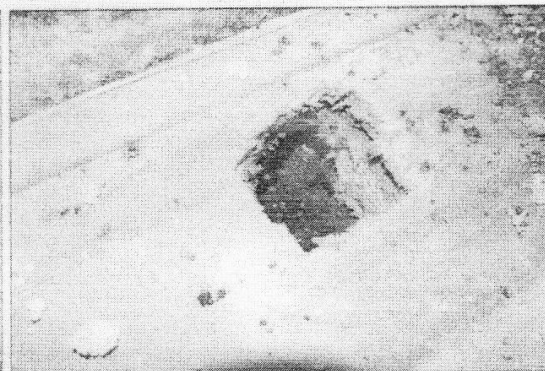
Sonda v podlaze zastihla silně nasáklé vrstvy anhydritu s příměsí polystyrenu. Tato vrstva je silně nasáklá vodou a ve spodní části je zčernalá a intenzivně zapáchá.

foto /8/ Sonda do podlahy v bytě pí. Kopřivové

S ohledem na zjištěný stav konstrukcí lze konstatovat, že příčinou vlhkostních poruch, které se projevují vizuálně na stěnách v interiéru objektu je vztlínání vody, která je akumulována na základové desce objektu v tepelněizolační vrstvě podlahy. Voda vztlíná porézní strukturou konstrukcí nad úrovní podlah, kde se vypařuje a vytváří vlhké mapy. V daném případě se jedná zejména o silnovrstvé sádrové omítky a zděné konstrukce instalačních předstěn, nosné železobetonové konstrukce se pravděpodobně na transportu vlhkosti výrazně nepodílejí. Dle změřené vlhkosti vzorků potěru se ve skladbě podlah může vyskytovat cca 15 l vody/m² podlahové plochy.

Vodu akumulovanou v tepelněizolační vrstvě podlahy je možno odstranit:

- demontáží podlah a provedením nových nebo
- vysušením podlah suchým vzduchem, tuto technologii poskytuje několik společností, které se specializují na sanace objektů, např. Mibag s.r.o. V tomto případě je nutné počítat s určitou zbytkovou vlhkostí, která zůstane ve skladbě podlah a k jejímu vypaření dojde až v průběhu delšího časového období.

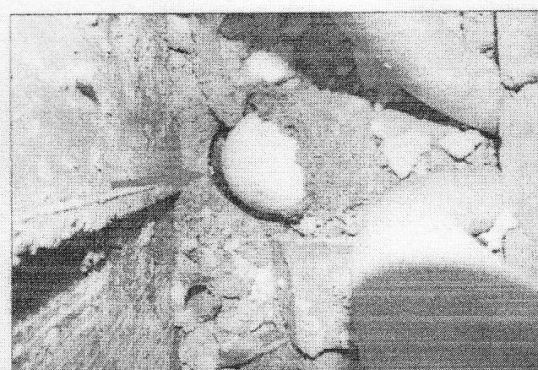
V kuchyni je revizními dvířky přístupná instalační šachta. V šachtě byl patrný kondenzát vody na betonových konstrukcích. V patě byly zjištěny prostupy základovou deskou, kolem jednoho prostupu mezi chráničkou a trubicou byla patrná hladina vody (viz foto).

foto /9/ Pohled na dno instalační přizdívky, hladina vody mezi trubicou a chráničkou v podkladním betonu

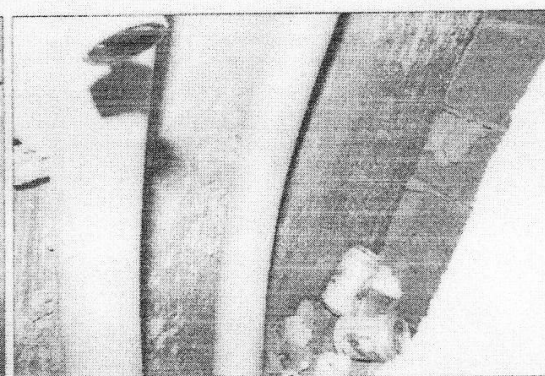
foto /10/ Dtto, pohled na stěnu se zkondenzovanou vodou na betonové konstrukci.
