# **POSOUZENÍ STAVU BALKONOVÝCH KONSTRUKCÍ A NÁVRH OPATŘENÍ**

**Bytový dům**

**K Iesu 8, 12 a 14/345, Praha 4**

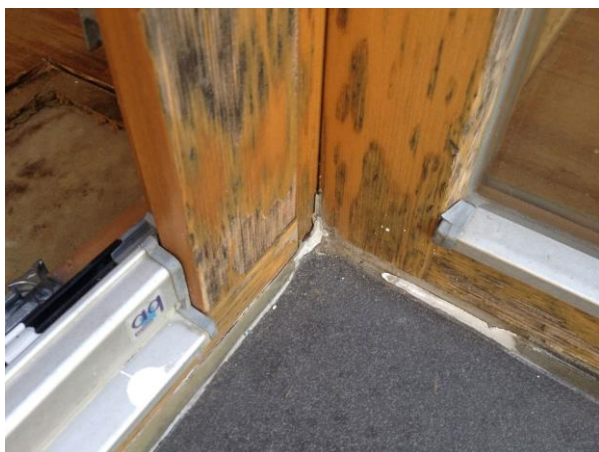
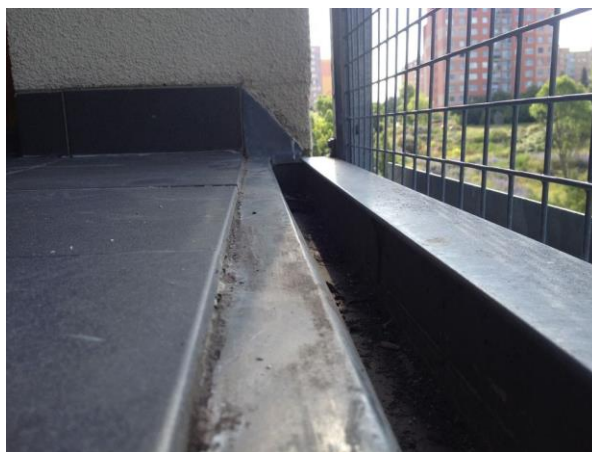
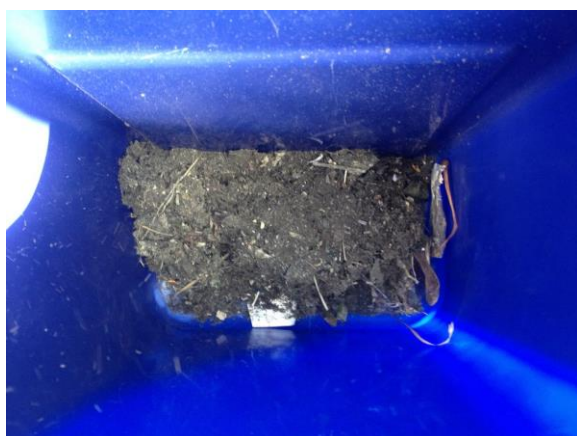
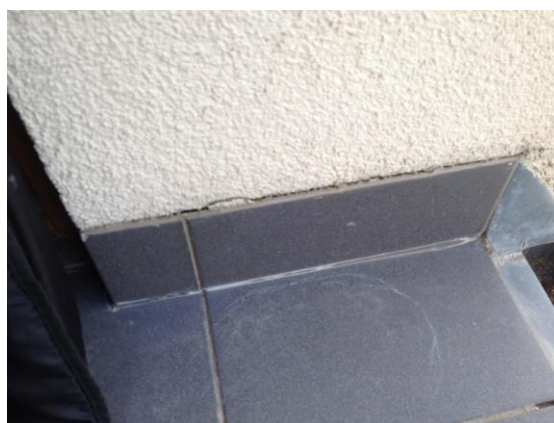
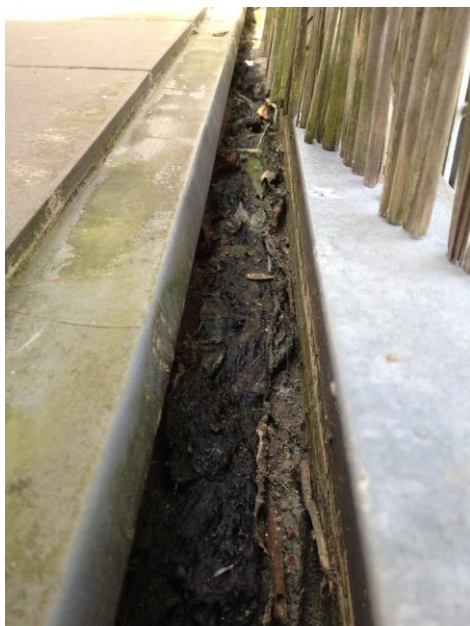
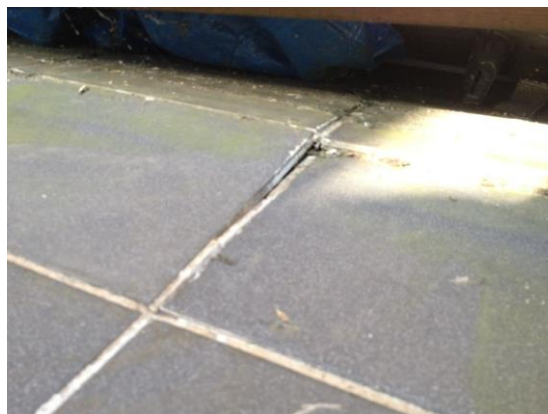
### Vchod 10a, byt č.47 – Špidlenovi

Balkonem dochází k zatékání do spodního bytu č. 35

- Odvodňovací žlaby značně zanesené nečistotami, dlouhodobě nečištěné
- Konstrukční vada žlabu, vnější hrana je vyšší než vnitřní
- Netěsnosti v rámech oken (styčné spáry jednotlivých profilů), dveře nelze zavřít dostatečně těsně – netěsnost funkční spáry okna
- Na severní straně odfouklá dlažba v oblasti dilatační spáry, chybějící dilatace

Dále je před vstupem do bytu okno, kudu také dlouhodobě zatéká. Opět patrně netěsní funkční spára okna.

Doporučujeme zejména seřízení a opravu dovírání balkonových dveří a okna na schodišti. Důkladné zatmelení styčných spár rámů oken.

Opravu dlažby na dilataci včetně vytvoření dilatace v dlažbě.

Dále doporučujeme realizovat bezpečnostní přepad žlabu, tak, aby v případě ucpání žlabu mohla voda odtékat směrem od budovy a ne dovnitř do skladby balkonu, potažmo do bytů pod balkonem.

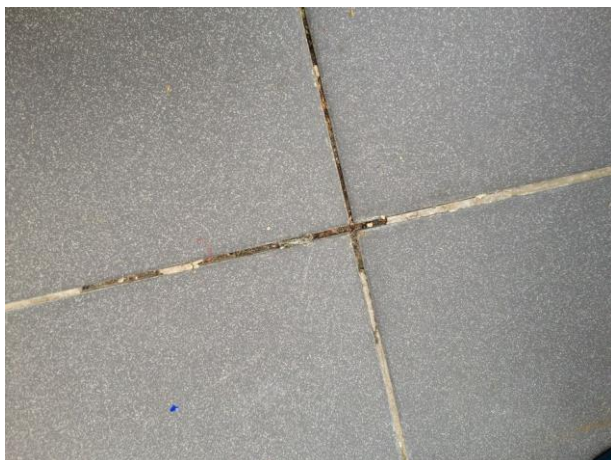
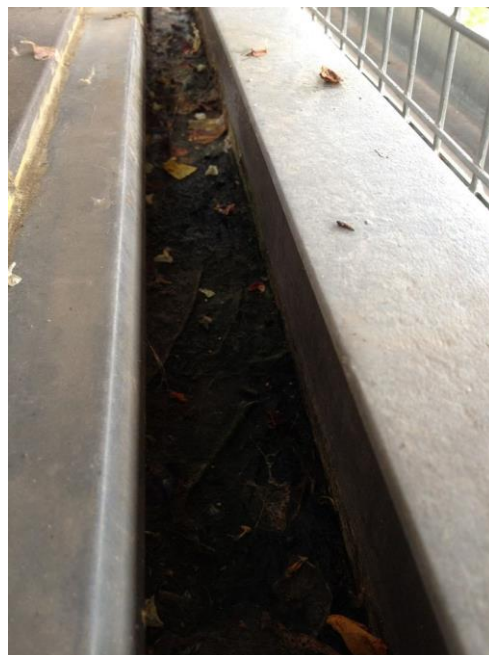
## Vchod 10, byt č. 46 – Procházková

Na balkoně jsou vydrolené spáry mezi dlažbou.

- Odvodňovací žlaby značně zanesené nečistotami, dlouhodobě nečištěné
- Konstrukční vada žlabu, vnější hrana je vyšší než vnitřní

Opravu spárování dlažby včetně použití silikonu pro namáhané spáry v koutech.

Dále doporučujeme realizovat bezpečnostní přepad žlabu, tak, aby v případě ucpání žlabu mohla voda odtékat směrem od budovy a ne dovnitř do skladby balkonu, potažmo do bytů pod balkonem.

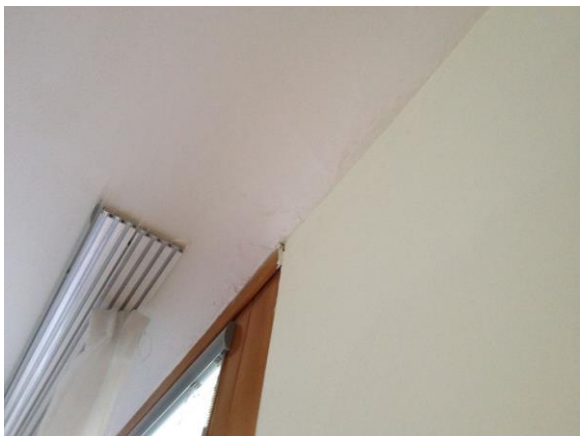
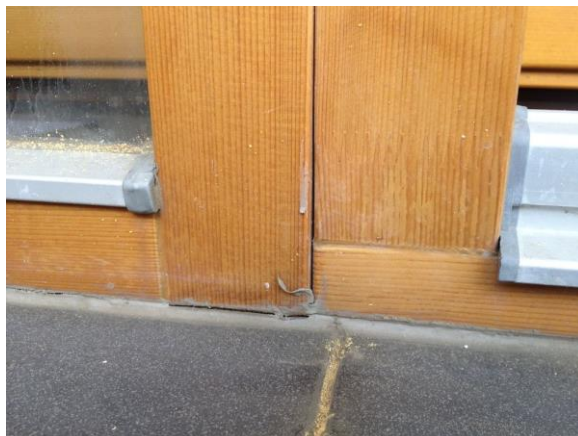
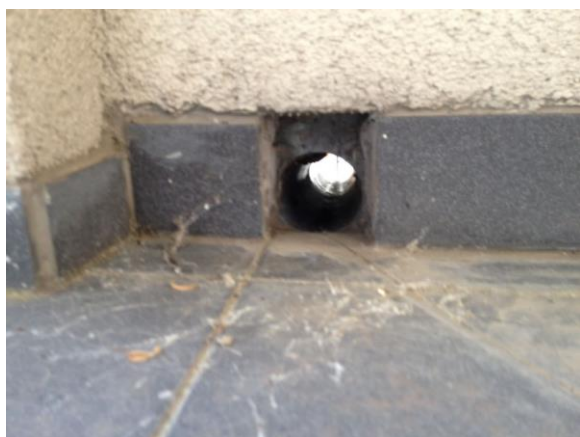
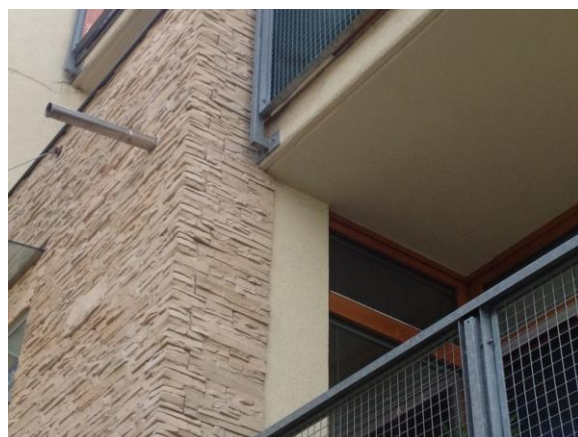
## Vchod 8a, byt č.31 – Němečková

Balkonem dochází k zatékání do spodního bytu č. 17

- Spárování je velmi dobrém stavu, včetně správně použitého silikonu pro namáhané spáry. Viditelně bylo již opravováno.
- Chrlič je hydroizolačně funkční bez nutnosti zásahu.
- Netěsnosti v rámech oken (styčné spáry jednotlivých profilů), dveře nelze zavřít dostatečně těsně – netěsnost funkční spáry okna.

Doporučujeme zejména seřízení a opravu dovírání balkonových dveří. Důkladné zatmelení styčných spár rámu oken. V tomto případě dochází k zatékání jednoznačně balkonovými dveřmi.

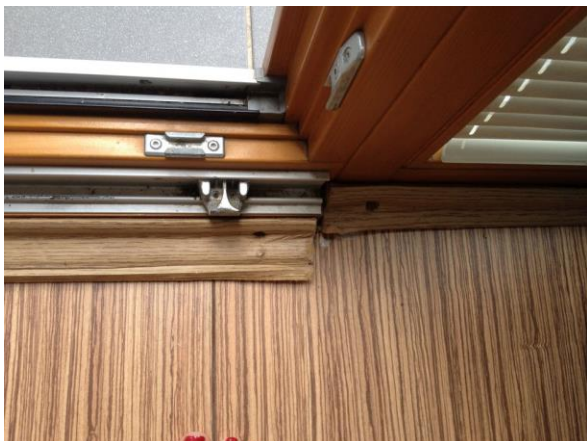
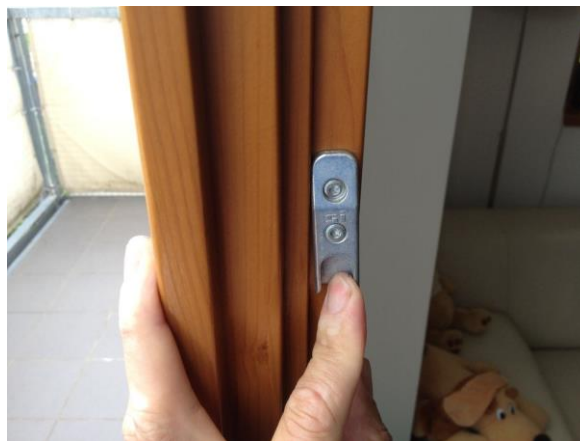
## Vchod 14, byt č. 42 – Mocht'áková

Balkonem dochází k zatékání do spodního bytu č. 24. Dochází i k zatékání do vlastního bytu v okolí balkonových dveří a to jak na severní, tak jižní straně.

- Spárování je velmi dobrém stavu, včetně správně použitého silikonu pro namáhané spáry.
- Odvodňovací žlaby jsou čisté.
- Konstrukční vada žlabu, vnější hrana je vyšší než vnitřní.
- Netěsnosti v rámech oken (styčné spáry jednotlivých profilů), dveře nelze zavřít dostatečně těsně – netěsnost funkční spáry okna. Kameny oken nejsou pevně fixovány. Po zavření je ve funkční spáře mezera cca 4 mm!

Doporučujeme zejména seřízení a opravu dovírání balkonových dveří. Důkladné zatmelení styčných spár rámu oken. V tomto případě dochází k zatékání jednoznačně balkonovými dveřmi.

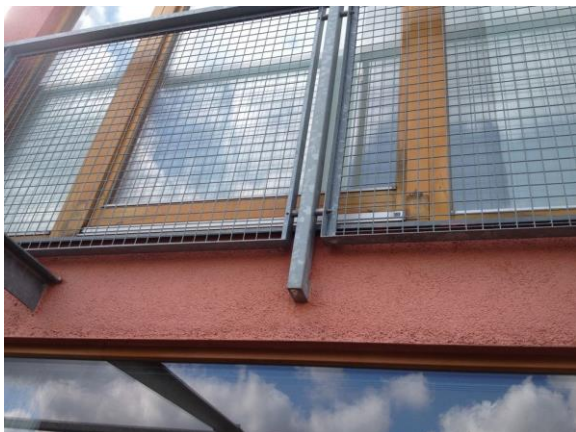
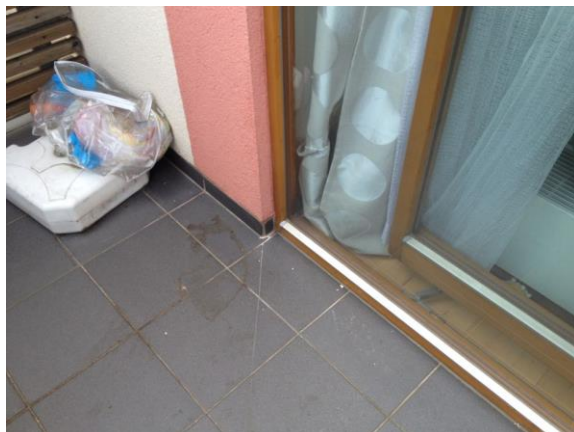
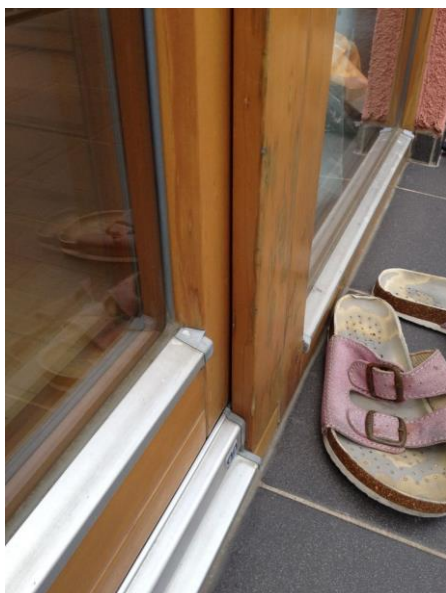
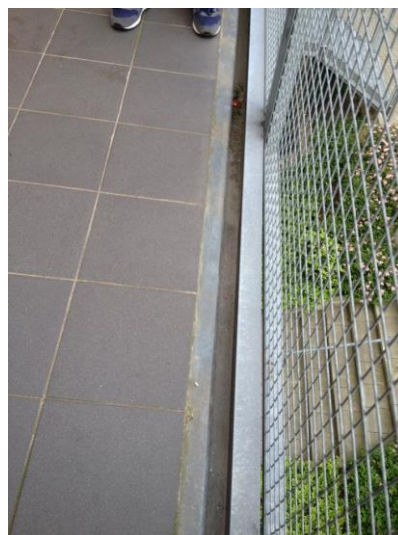
## Vchod 14, byt č. 41 – Holubec

Balkonem dochází k zatékání do spodního bytu č. 24. Dochází i k zatékání do vlastního bytu v okolí balkonových dveří. Byt je mezonetový a balkonovou sestavou ve vyšším patře opět zatéká do vlastního bytu.

- Spárování je velmi dobrém stavu, včetně správně použitého silikonu pro namáhané spáry.
- Odvodňovací žlaby jsou čisté.
- Konstrukční vada žlabu, vnější hrana je vyšší než vnitřní.

- Netěsnosti v rámech oken (styčné spáry jednotlivých profilů), dveře nelze zavřít dostatečně těsně – netěsnost funkční spáry okna. Kameny oken nejsou pevně fixovány. Po zavření je ve funkční spáře mezera cca 4 mm!

Doporučujeme zejména seřízení a opravu dovírání balkonových dveří. Důkladné zatmelení styčných spár rámu oken. V tomto případě dochází k zatékání jednoznačně balkonovými dveřmi.
