**Zakázka číslo:**  
2016-008616-Zr

**DEKPROJEKT s.r.o.**  
**Znalecký ústav**

## **Inspekce společných prostor bytového domu**

**Bytový dům K Lesu 345, 142 00 Praha - Kamýk**

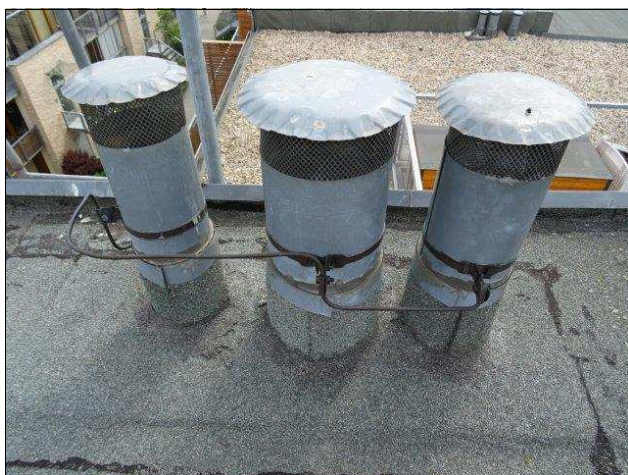
V místech kruhových prostupů střechou (komínky odvětrání kanalizace) je hydroizolace vytažena cca 150-200 mm na prostupující prvek. Ukončení hydroizolace je zatmeleno a detail je opatřen stahovací plechovou objímkou (foto /7/ ) nebo systémovou lepicí páskou (foto /9/ ). U objektu C byly opakovaně u prostupů zjištěny uvolněné stahovací objímky (foto /8/ ) a netěsnosti v místě opracování detailu lepicí páskou (foto /10/ ). U dalších střech tyto vady zjištěny nebyly. Lokálně dochází u tmelených detailů k degradaci tmelu.

foto /7/ Komínky odvětrání kanalizace – hydroizolace vytažena do výšky cca 150-200 mm a ukončena plechovou objímkou

- Oprava kruhových prostupů (provedení nové nerezové stahovací objímky, obnova tmelení detailu)
- Oprava (provedení nového spoje – nýtování) krycí lišty mezi střechami C2 a C3
- Oprava těsnění střešních výlezů, doplnění omezovače otvírání na střeše A
- Oprava lokálních netěsností hydroizolace (detail na střeše objektu C5)

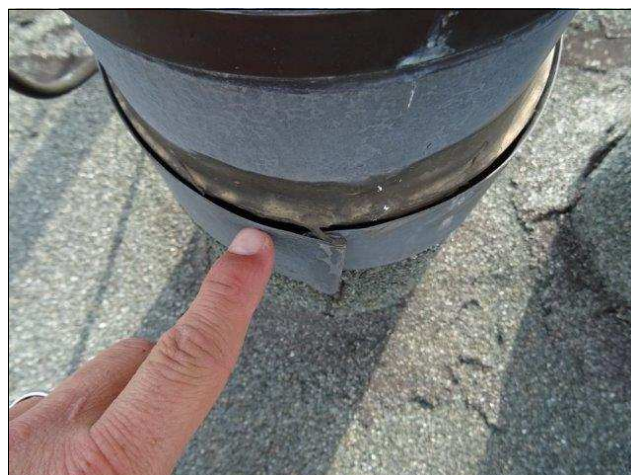
foto /8/ Netěsnosti v místě uvolněné stahovací objímky u vytažení hydroizolace na komínek odvětrání kanalizace - detail

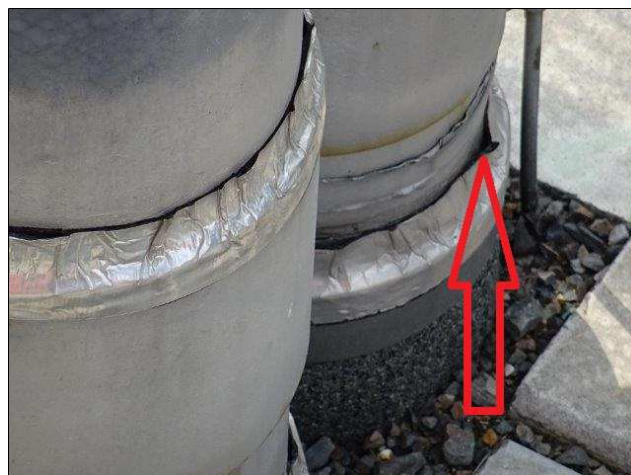
foto /10/ Netěsnosti v místě ukončení hydroizolace na kruhovém prostupu (objekt C1)

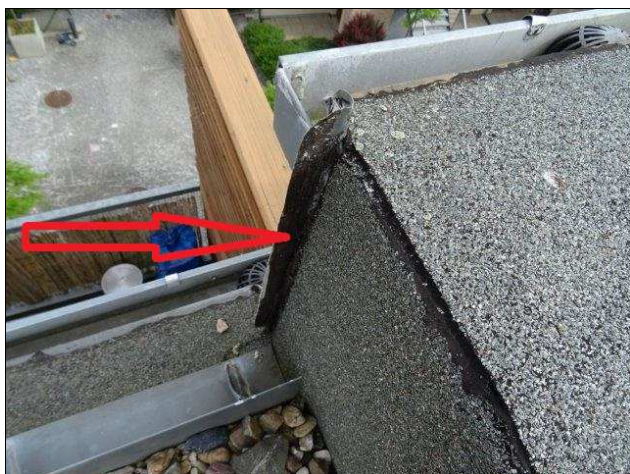
V místě výškového přechodu mezi střechami C2 a C3 byla u okraje střechy směrem do dvorního traktu bytového komplexu zjištěna uvolněná krycí plechová lišta (foto /11/ , foto /12/ )

foto /11/ Uvolněná krycí plechová lišta v místě přechodu mezi střechami C2 a C3

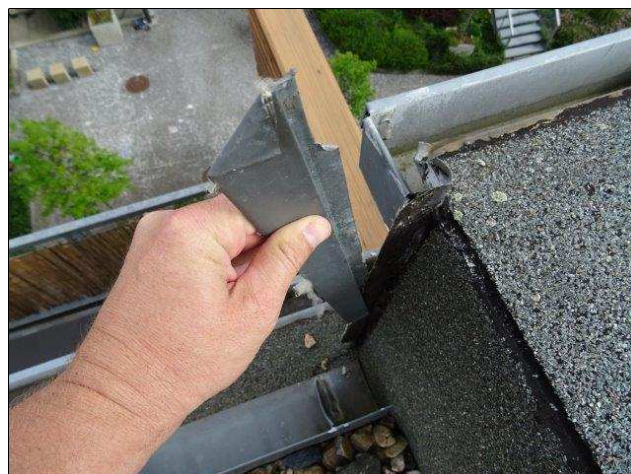
foto /12/ Uvolněná krycí plechová lišta v místě přechodu mezi střechami C2 a C3

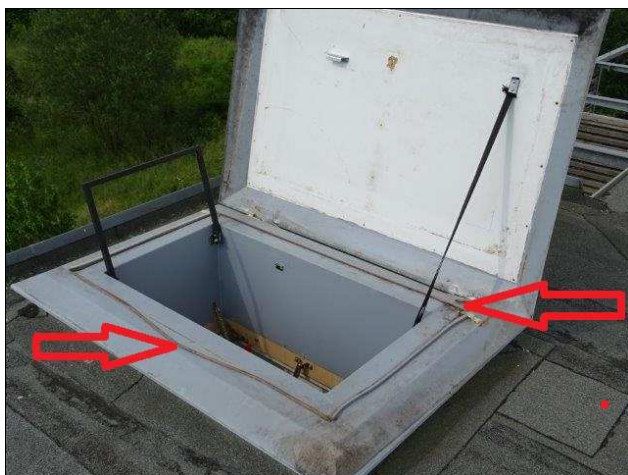
U střešního výlezu na střechu C bylo zjištěno poškozené a lokálně chybějící těsnění (foto /13/ , foto /14/ ). U střešního výlezu na střechu A chybí omezovač otevírání – přístup na střechu (včetně následného uzavření střešního výlezu) je uživatelsky obtížný. Vzhledem k značné hmotnosti poklopu střešního výlezu hrozí díky zhoršené manipulaci poškození výlezu nebo hydroizolace střechy (foto /15/ ).

foto /13/ Uvolněné nebo poškozené těsnění u střešního výlezu (objekt C)

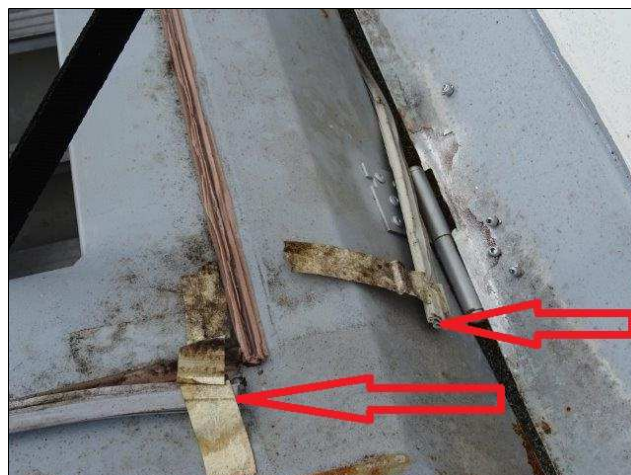
foto /14/ Uvolněné nebo poškozené těsnění u střešního výlezu (objekt C)

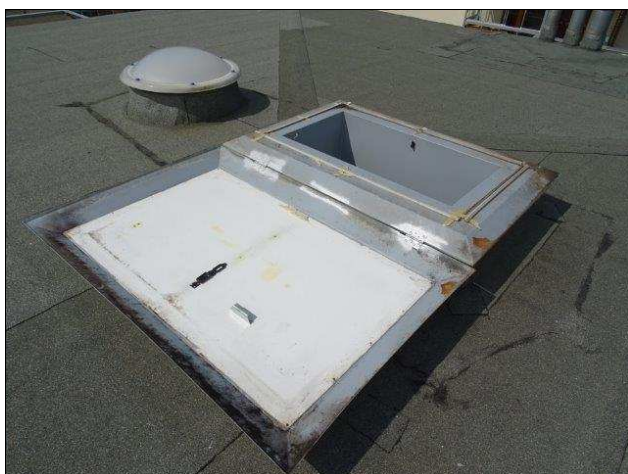
foto /15/ Střešní výlez na objektu A – chybějící omezovač otvírání

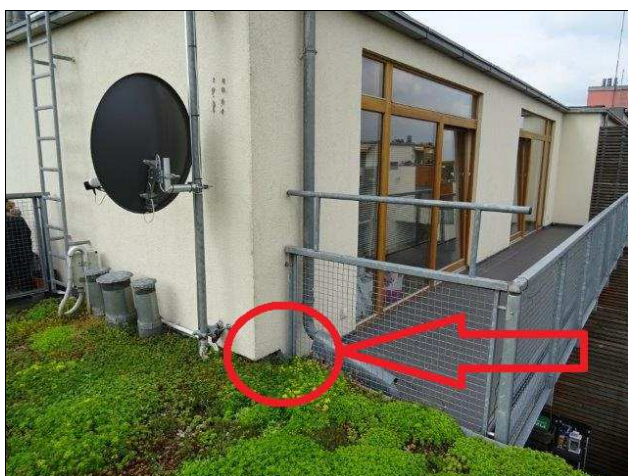
Na střeše objektu C5 byla v místě ukončení hydroizolace na navazující objekt C4 zjištěna lokální netěsnost umožňující zatékání do skladby střechy (foto /16/ , foto /17/ ).

foto /16/ Netěsnost v hydroizolaci na střeše objektu C5

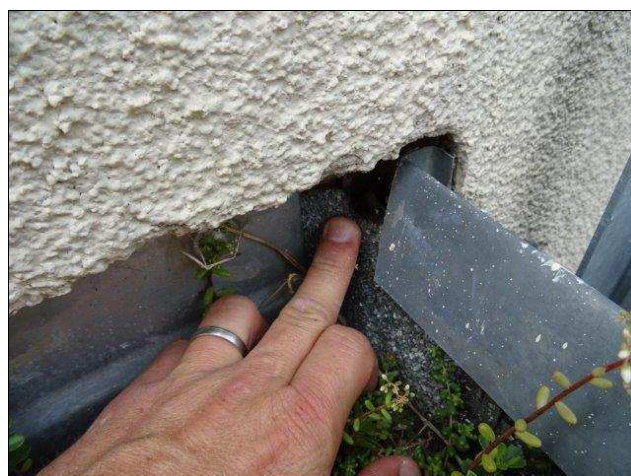
foto /17/ Netěsnost v hydroizolaci na střeše objektu C5 - detail

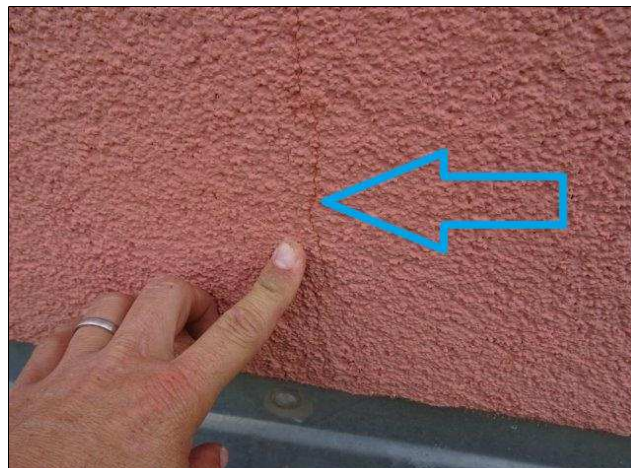
U západní fasády 4.NP objektu C6 byl zjištěn výskyt svislých trhlin v omítkě ETICS vedoucích od soklu fasády. Trhliny se vyskytují po celé délce fasády ve vzdálenostech cca 0,5 – 1 m. Příčinou vzniku trhlin je pravděpodobně vadně provedená výztužná síťovina v základní vrstvě ETICS nebo nadměrná tloušťka základní vrstvy ETICS (foto /20/ , foto /21/ ).

foto /21/ Fasáda 4.NP objektu C6 – trhliny ve fasádě vedoucí svisle od soklu stěny, výskyt po celé délce fasády

- Oprava vlasových trhlin ve 4.NP objektu C6 :
  - Varianta A : ponechání stávajícího stavu a průběžné sledování fasády. V případě zhoršování stavu fasády kolem trhlin, nebo zvětšování trhlin přistoupit k opravě dle varianty B

- Oprava lokálních trhlin v ETICS – provedení odstranění omítky kolem trhliny (cca 10-15 cm na každou stranu, odstranění omítky k úrovni stávající vyztužené síťoviny), doplnění vyztužené síťoviny (s překrytím původní) se základní vrstvou, provedení nové omítky. Obdobným způsobem bude přistoupeno k opravě poškozeného ETICS v detailech soklu v posledních nadzemních podlažích objektu (ná vaznost ETICS na střechy).

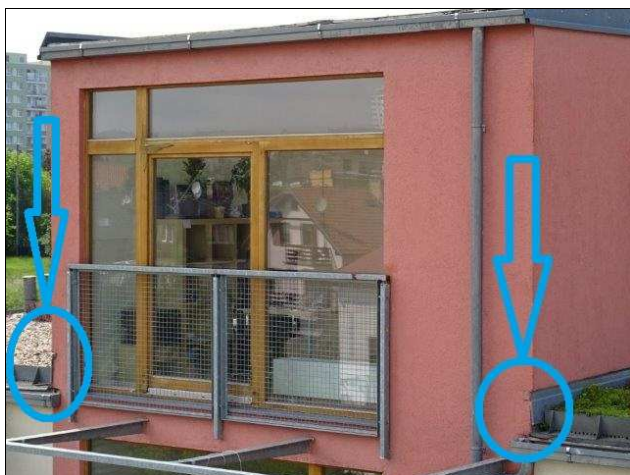
Nesystémově je řešen detail ukončení soklové části nadzemních podlaží objektu navazujících na střechu v místě průčelí fasády. V těchto místech dochází opakovaně k propisování zateplení soklu a pomocné dřevěné latě a následně ke vzniku trhlin. V místech kolem trhlin dochází k odlupování a odpadávání omítky (foto /22/ - foto /24/ ). Pravděpodobnou příčinou vzniku těchto poruch je nedostatečné nebo vadně provedení výztužné vrstvy ETICS (nedostatečné přesahy výztužné tkaniny, chybějící zesílení atd.) v místech zvýšeného namáhání omítky.

foto /22/ Trhliny v detailu soklu na severní fasádě objektu C6 (4.NP)

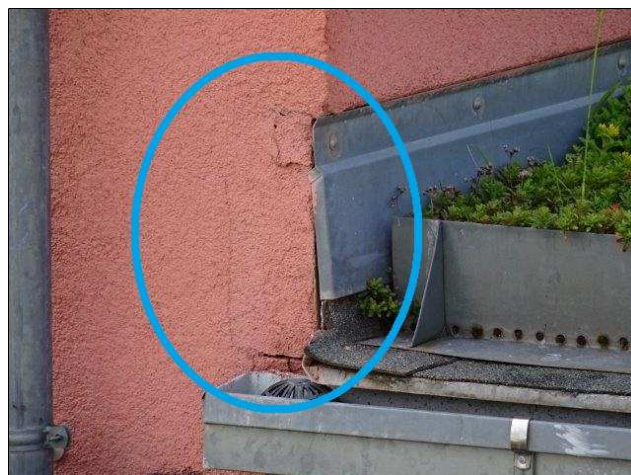
foto /23/ Trhliny v detailu soklu na severní fasádě objektu C6 (4.NP) - detail

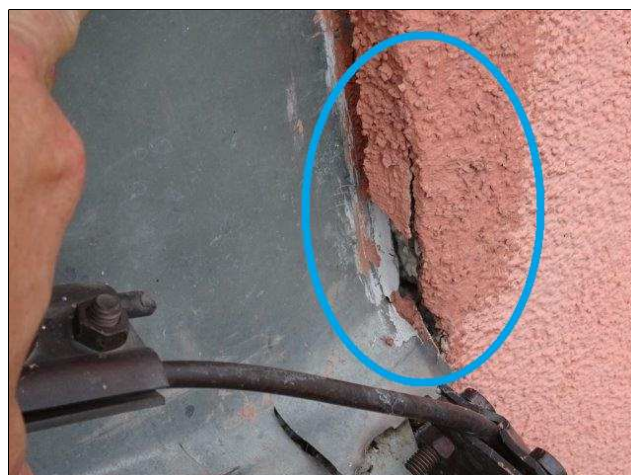
Lokálně bylo zjištěno poškození omítky v místě ukončení oplechování soklu (foto /25/ ).

foto /25/ Ukončení oplechování soklu u severozápadního rohu objektu C2 (v úrovni 4.NP)

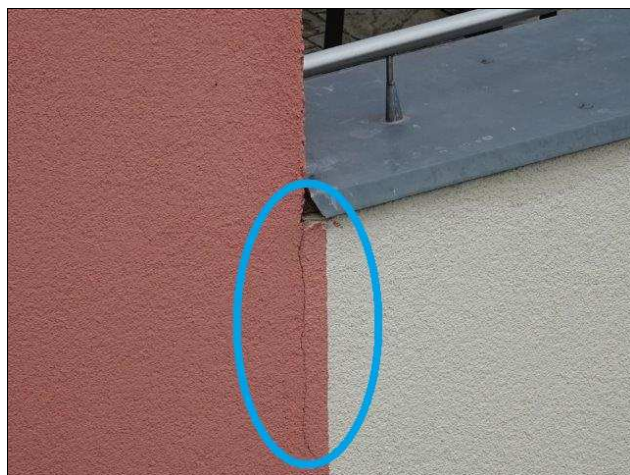
Svislá trhlinka byla zjištěna v místě napojení krčku mezi objekty B a C1 na objekt C1 (foto /26/ ).

foto /26/ Trhlina v místě napojení krčku mezi objekty C1 a B

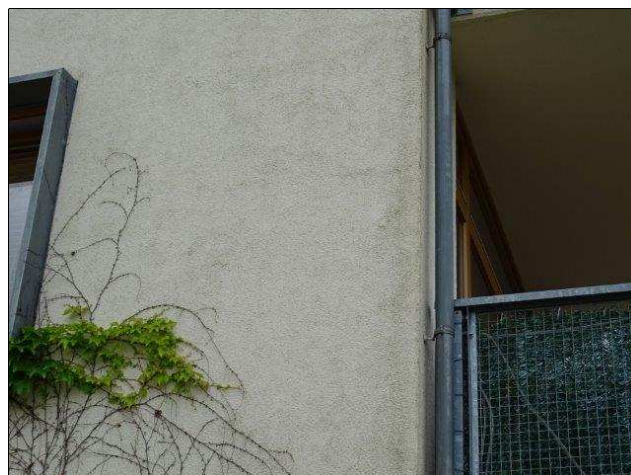
Převážně u severní a západní fasády objektu B byl na povrchu ETICS zjištěn výskyt řas (foto /27/ ). Příčinou biotického napadení (růstu řas) na fasádách objektu je zvýšená vlhkost fasád (výskyt popínavých rostlin na fasádě) spolu s absencí dostatku slunečního záření (severní / západní fasáda). Růst řas lze vhodnými opatřeními eliminovat, nikoliv však zcela vyloučit (např. omítky na silikonové bázi, případně použití fungicidních nátěrů).

foto /27/ Výskyt biotického napadení fasády – objekt B

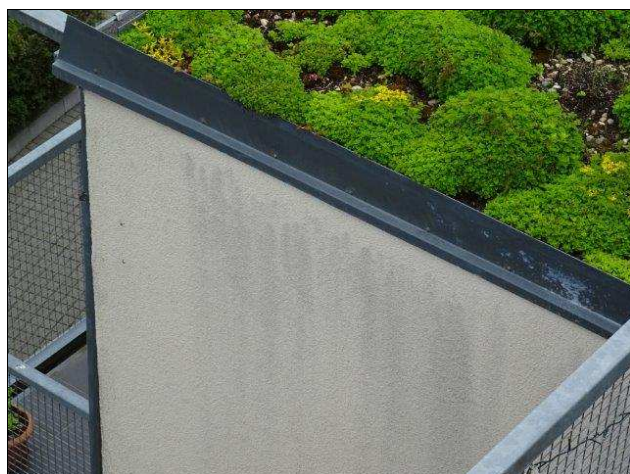
Dále bylo u některých částí fasády zjištěno jejich zašpinění, pravděpodobně způsobené stékáním srážkové vody se splavenými částicemi zeminy z navazujících vegetační střechy (foto /28/ ). Jedná se o estetickou vadu, kterou lze odstranit očištěním tlakovou vodou.

foto /28/ Zašpinění fasády okrajem vegetační střechy

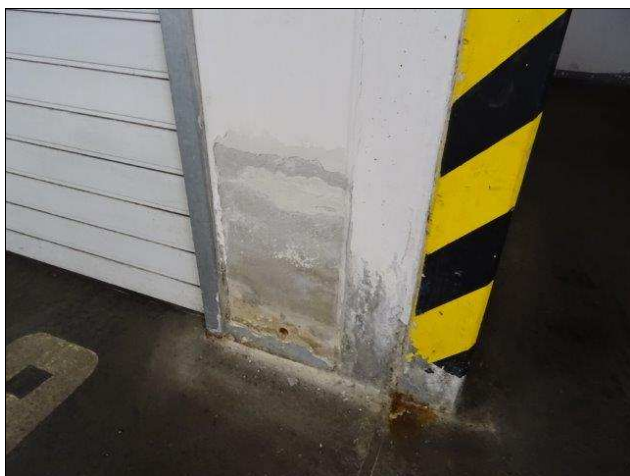
Dle zjištění při místním šetření a dle informací od zástupce objednatele inspekce dochází v suterénu objektu dlouhodobě k výskytu vlhkostních poruch – zatékání a tvorbě vlhkostních map u paty stěn a sloupů a to v rozsahu celého podlaží (foto /31/ - foto /34/ ). Vznik poruch omezuje možnosti užívání objektu a zejména při čtenějším opakování může dojít k další degradaci navazujících konstrukcí.

foto /31/ Projevy vlhkostních poruch u paty stěn v 1.PP

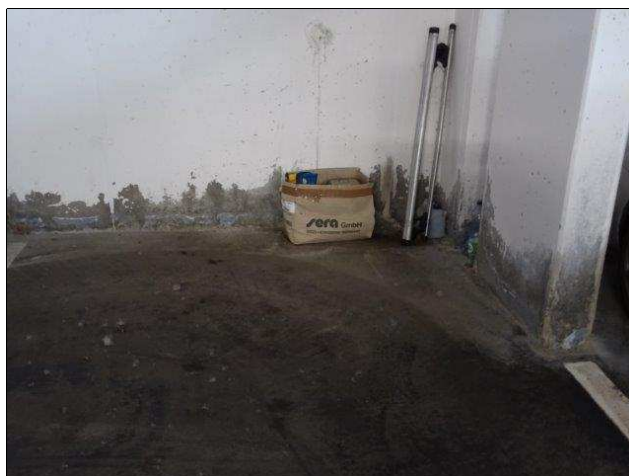
foto /32/ Projevy vlhkostních poruch u paty stěn v 1.PP

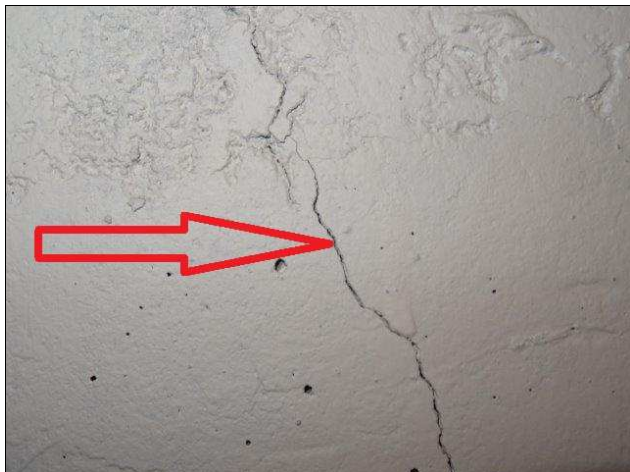
Při průzkumu objektu byl na obvodových suterénních stěnách zjištěn výskyt nepravidelných trhlin (foto /35/ ). Výskyt trhlin nekorespondoval s výskytem vlhkostních poruch a ani jinde v ploše stěn nebyl výskyt vlhkostních poruch zjištěn – lze tedy předpokládat, že hydroizolační systém je u svislých konstrukcí funkční.

foto /35/ Trhlina u obvodové stěny v 1.PP

Dále byl zjištěn opakovaný výskyt trhlin u železobetonových obvodových stěn v 1.PP objektu. Pravděpodobně se jedná o trhliny vzniklé v období po výstavbě objektu – příčinou jejich vzniku může být sedání objektu nebo dotvarování betonu z důvodu rychlosti výstavby. V současné době trhliny nemají vliv na statiku objektu a pravděpodobně jsou již neaktivní.

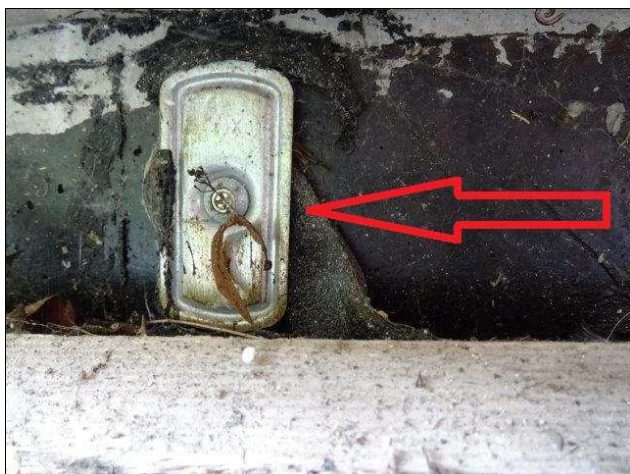
V místě soklu je hydroizolace z asfaltového pásu vytažena cca 100 mm nad úroveň přilehlého terénu. V místě jejího ukončení nad terénem je hydroizolace mechanicky kotvena k podkladu – u vizuálně přístupných míst bylo zjištěno utržení pásu od kotevních prvků a od podkladu a jeho sesunutí (foto /36/ - foto /38/ ). Vzniklými netěsnostmi může v případě větrem hnaných dešťových srážek nebo působením odstřikující vody docházet k zatékání do prostoru za hydroizolací.

foto /37/ Detail ukončení hydroizolace v místě soklu objektu – utržení asfaltového pásu

Dále je potřeba přistoupit k provedení opatření z vnější strany objektu. Navrženo je odkopání objektu podél soklu do úrovně cca 600 mm pod úroveň upraveného terénu. Po odkopání bude provedeno odstranění stávajícího nesoudržného a poškozeného asfaltového pásu. Dále bude provedena oprava stávající svislé hydroizolace soklu navařením přířezu SBS modifikovaného asfaltového pásu a jeho propojení s pásem stávajícím. Nový pás bude vytažen cca 300 mm nad terén a v místě ukončení bude provedena systémová přítlačná lišta z TiZn plechu. Poté bude proveden nový sokl objektu (zateplení tepelným izolantem z XPS, provedení krycího plechu nebo soklové omítky) a následně obnoveny zpevněné plochy kolem objektu.

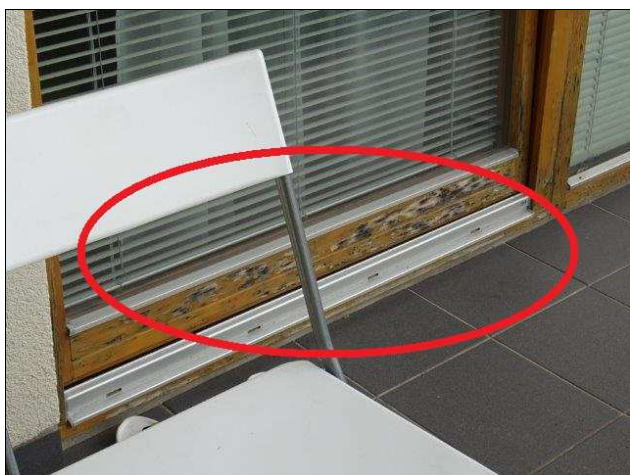
U většiny zkoumaných dřevěných výplní otvorů byla zjištěna pokročilá degradace povrchových úprav – odlupování a opadávání nátěru (foto /41/ - foto /44/ ). Lokálně bylo zjištěno ztrouchnivělé dřevo rámu okna (foto /42/ ). Dřevo není dostatečně chráněno proti vnějším vlivům – vodě, dřevokaznému hmyzu a účinkům UV záření. U některých oken bylo zjištěno jejich špatné seřízení projevující se ztíženou otevíravostí a netěsnostmi ve funkčních sparách oken (foto /41/ , foto /44/ ).

foto /41/ Degradace povrchových úprav dřevěných rámu výplní otvorů

U dřevěných oken je potřeba o vhodné opravě rozhodnout individuálně. U nejvíce poškozených oken s nejvíce degradovanými nebo ztrouchnivělými dřevěnými prvky doporučujeme přistoupit ke kompletní výměně. U ostatních oken je možná jejich repase – vhodný postup je třeba konzultovat s dodavatelem výplní otvorů.

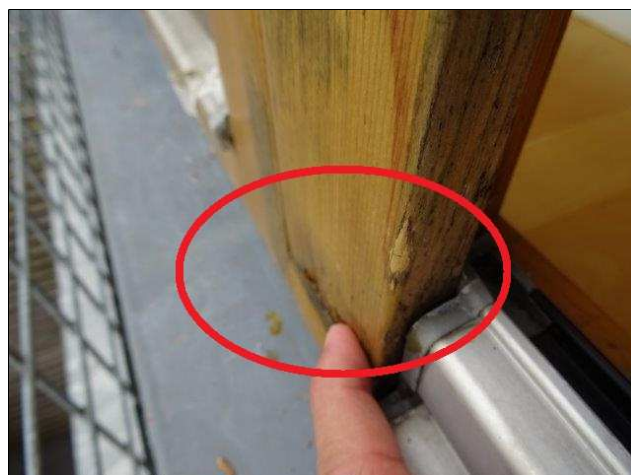
foto /42/ Ztrouchnivělé dřevo na rámu okna

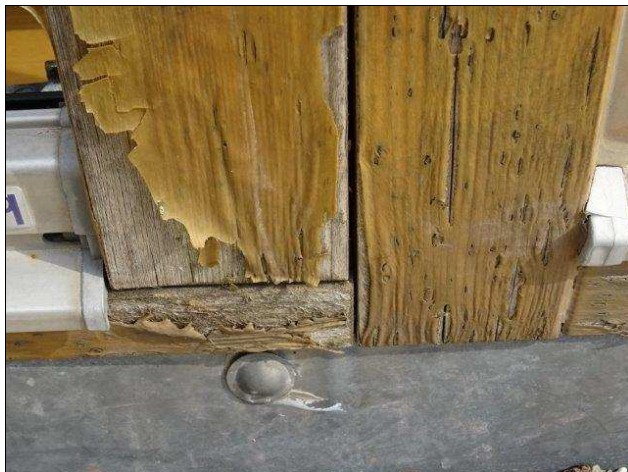
foto /43/ Degradace povrchových úprav dřevěných výplní otvorů

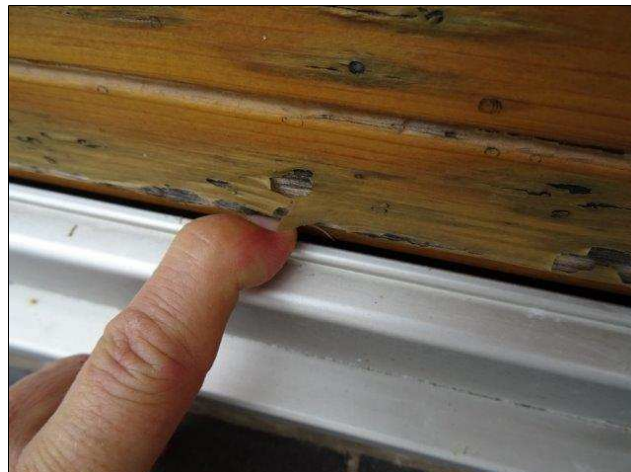
foto /44/ Netěsnosti u funkčních spár výplní otvorů

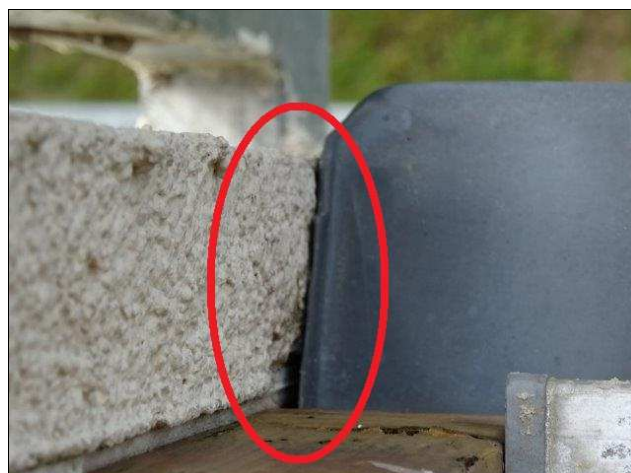
Lokálně bylo zjištěno nesystémově řešené nebo netěsné provedení detailu ukončení vnějšího parapetu oken u ostění (foto /45/ , foto /46/ ). Těmito detaily může docházet k zatékání srážkové vody do konstrukce.

foto /46/ Nesystémové a netěsné ukončení vnějšího parapetu u ostění okna

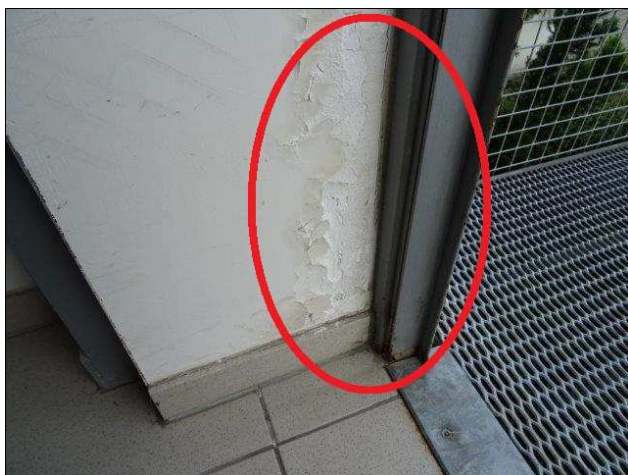
Vstupní dveře do objektu jsou ocelové osazené do ocelových nezateplených zárubní. Kolem vnitřního ostění všech dveří byla zjištěna degradace povrchových úprav (vlhkostní mapy, opadávání omítky) (foto /47/ ), dále byla zjištěna koroze paty zárubní dveří, případně dalších ocelových prvků ostění dveří (rohové lišty atd.) (foto /48/ , foto /50/ ). U některých dveří byly zjištěny netěsnosti ve funkční spáře (foto /49/ ).

Příčinou popsaných vad jsou tepelné mosty (nedostatečné zateplení) detailu napojení zárubní na ostění dveří. Dveře jako celek pravděpodobně nesplňují požadavky platných norem na součinitel prostupu tepla. Z důvodu netěsností ve funkční spáře a u prahu dveří dochází k zatékání do interiéru a následně ke korozi paty ocelových zárubní.

foto /47/ Degradace vnitřního ostění vstupních dveří působením vlhkosti

Doporučujeme provést demontáž a výměnu všech ocelových vstupních dveří do objektu. Nové dveře doporučujeme provést hliníkové s izolačním dvojsklem a součinitele prostupu tepla  $U=1,7 \text{ W/m}^2\text{K}^{-1}$ . Dveře je potřeba osadit do otvoru tak, aby bylo umožněno zateplení ostění a nadpraží a byl tím eliminován tepelný most v konstrukci.

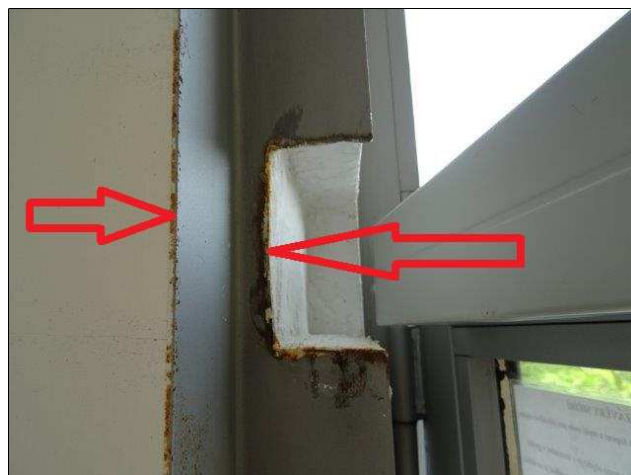
foto /48/ Koroze ocelových prvků u ostění vstupních dveří

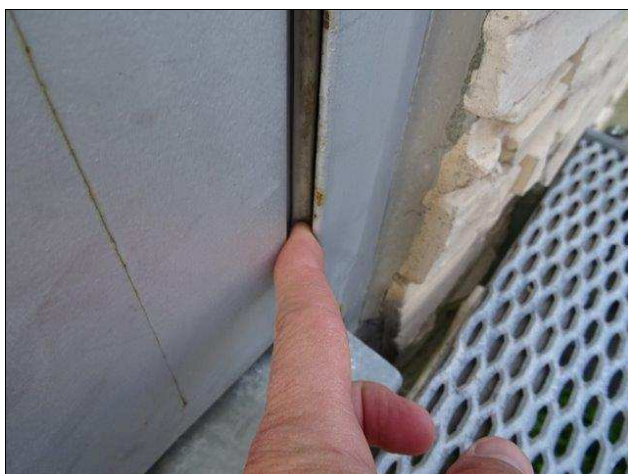
foto /49/ Netěsná funkční spára vstupních dveří

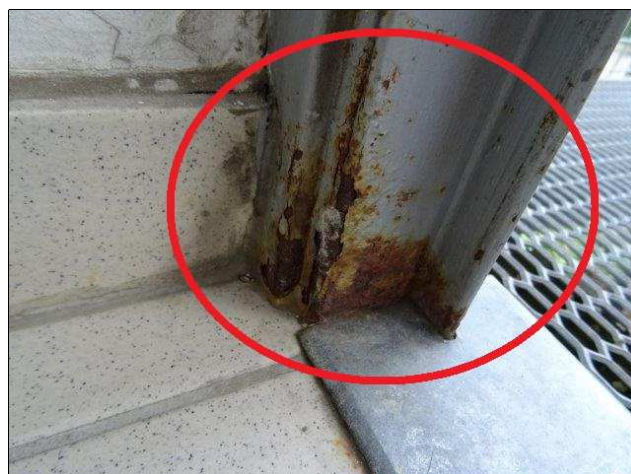
foto /50/ Koroze ocelových zárubní vstupních dveří

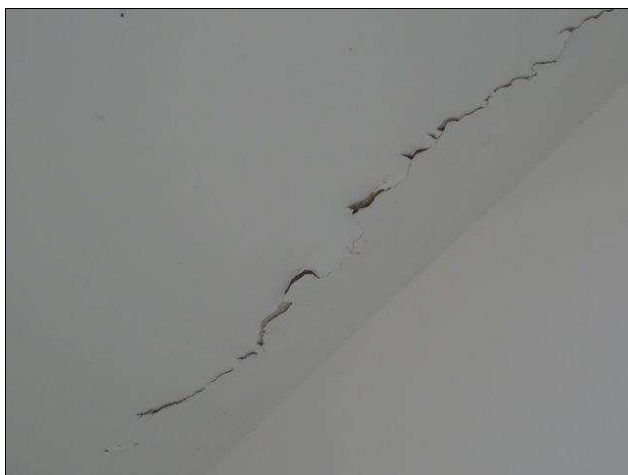
Na chodbách byl zjištěn opakovaný výskyt trhlin, lokálně s doprovodným jevem ve formě opadávání a odlupování nátěru (foto /51/ ). K největšímu výskytu trhlin dochází v místech styku stěn se stropní konstrukcí, v rozích kolem nadpraží dveří do bytových jednotek (foto /52/ ) a dále ve styku dvou různých materiálů (sádkartonové obklady se zdivem atd.). Jedná se o vady estetického charakteru, které lze ve většině případů eliminovat vhodným vyztužením povrchových úprav, případně ošetřit tmelem.

foto /51/ Trhliny u vnitřních konstrukcí na chodbách, degradace výmalby

V místech kolem trhlin v povrchových úpravách stěn doporučujeme provedení nových omítek zesílených výztužnou tkaninou. U výraznějších opakovaně se vyskytujících trhlin ve styku dvou konstrukcí lze provést zatmelení trhlin pružným tmelem. Nutno upozornit na to, že vzniku některých trhlin může docházet opakovaně. Dále doporučujeme provedení nové výmalby.

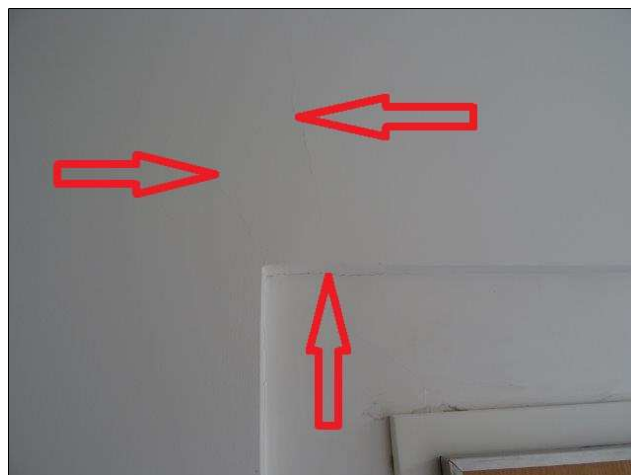
foto /52/ Trhliny v rozích vstupních dveří do bytových jednotek

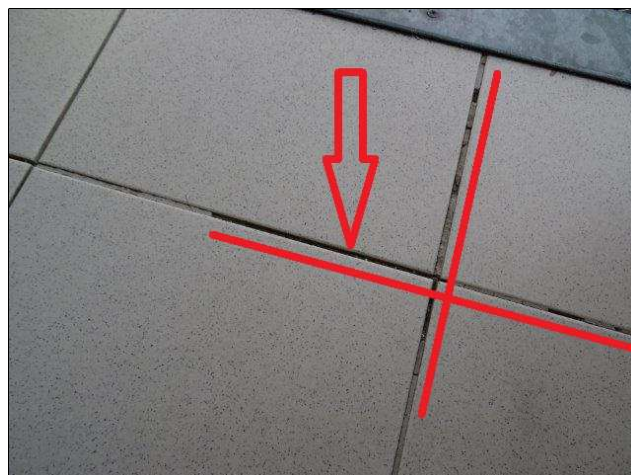
U dlažby na chodbách byly opakovaně v místech zádveří zjištěny trhliny v místě spárování, vydrolená spárovací hmota a uvolněná a nedostatečně soudržná dlažba (foto /55/ , foto /56/ ). Lokálně byla zjištěna stejná vada také u mezipodest, schodišťových stupňů nebo u obkladu soklu (foto /57/ , foto /58/ ).

foto /56/ Zádveří na chodbě objektu č.p. 10 – vydrolená spárovací hmota, uvolněná dlažba

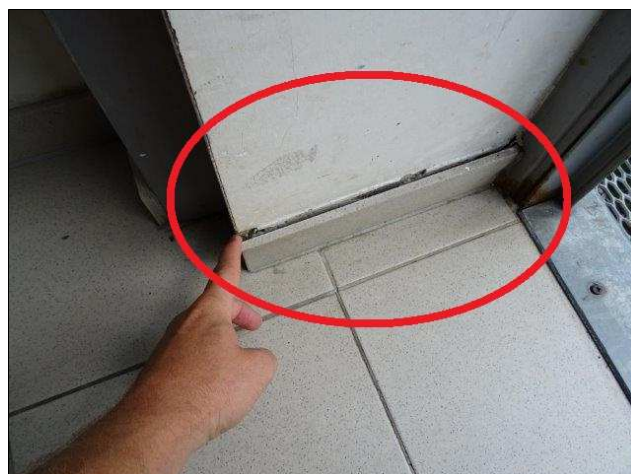
foto /58/ Uvolněný obklad soklu na chodbě

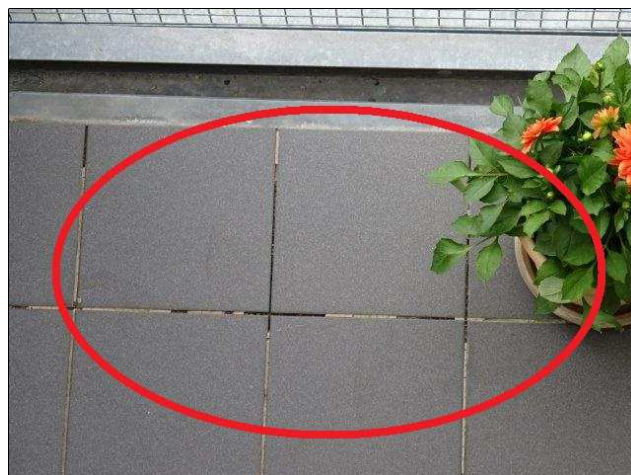
Namátkovou prohlídkou povrchu balkonů bylo zjištěno opakované vydrolování spárovací hmoty a uvolňování dlaždic (foto /59/ , foto /60/ ). Pravděpodobnou příčinou zjištěného stavu je postupná degradace vlivem zatékání do podkladních vrstev (vydrolování spárovací hmoty) v kombinaci s špatně nalepenou dlažbou (není provedeno plnoplošné nalepení dlaždic) s následným působením zmrazovacích cyklů (odlupování dlažby, degradace podkladních vrstev).

foto /60/ Vydrolená spárovací hmota na balkonech

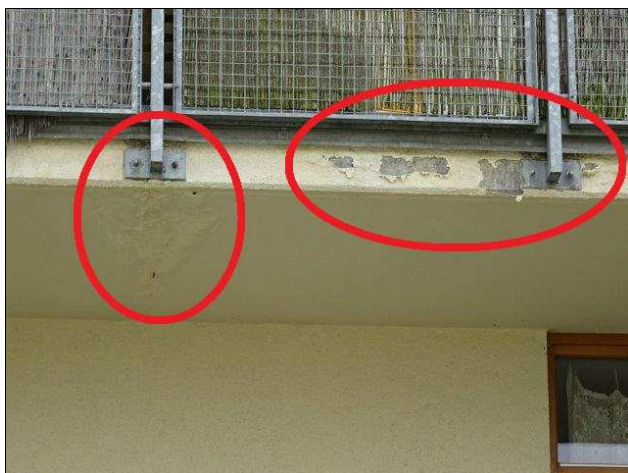
Důsledkem zmíněných poruch je postupná degradace jednotlivých vrstev skladby balkonů včetně podkladní nosné konstrukce. U balkonů bylo zjištěno zatékání skrz skladbu, projevující se vznikem vlhkostních map na spodní straně balkonových konzol (foto /61/ , foto /62/ ). U uvolněných dlaždic existuje riziko pádu s následným ohrožením zdraví osob.

foto /61/ Projevy zatékání balkony – vlhkostní mapy, degradace povrchových úprav

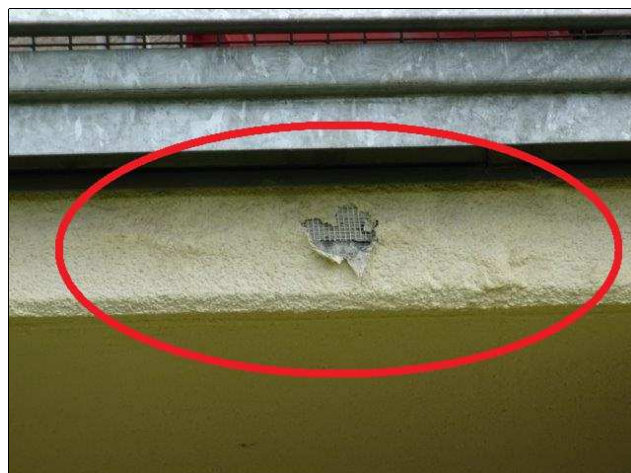
foto /62/ Degradace povrchových úprav u čela balkonu – opadávání omítky, obnažení podkladních vrstev

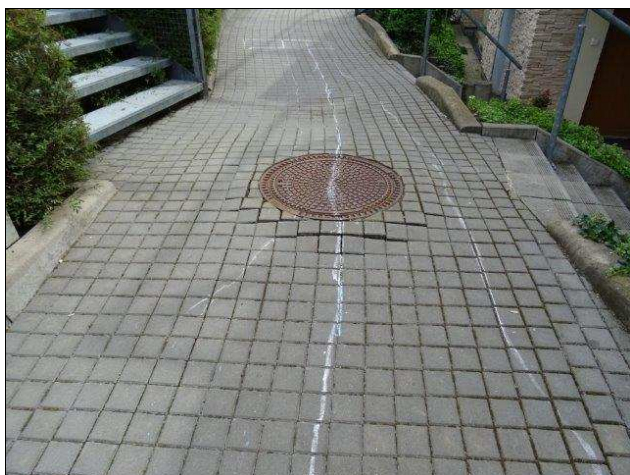
U zpevněných ploch (chodníků) v prostoru kolem objektu dochází lokálně k rozjíždění a propadání dlažby (foto /63/ - foto /66/ ). Příčinou je pravděpodobně nevhodná nebo nedostatečně zhutněná podkladní vrstva pod dlažbou.

foto /63/ Propadá betonová dlažba na chodníku vnitrobloku

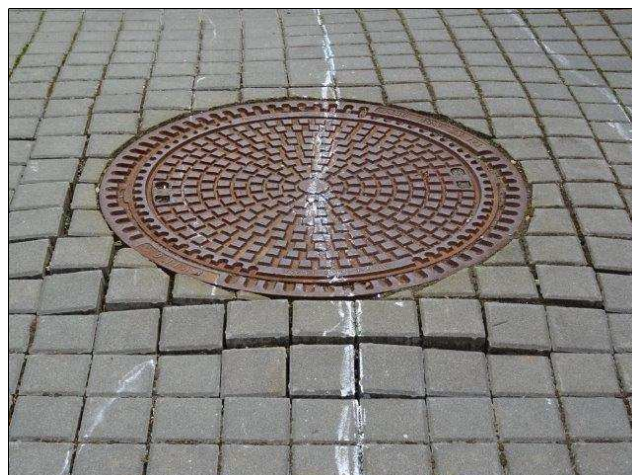
foto /64/ Propadá betonová dlažba na chodníku vnitrobloku - detail

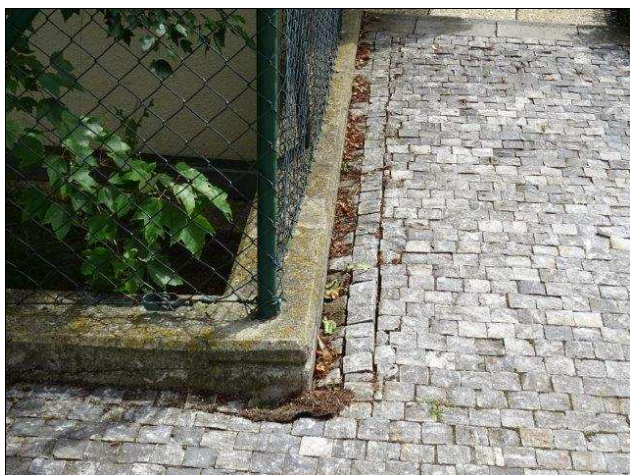
foto /65/ Propadlá dlažba u opěrné stěny ve vnitrobloku objektu

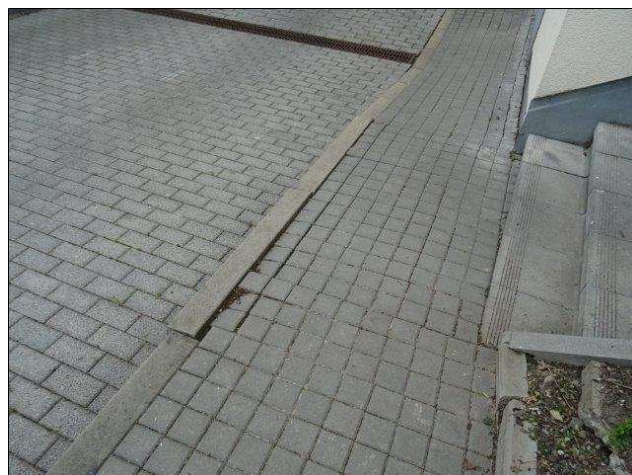
foto /66/ Propadlá dlažba u rampy vedoucí do garáží objektu

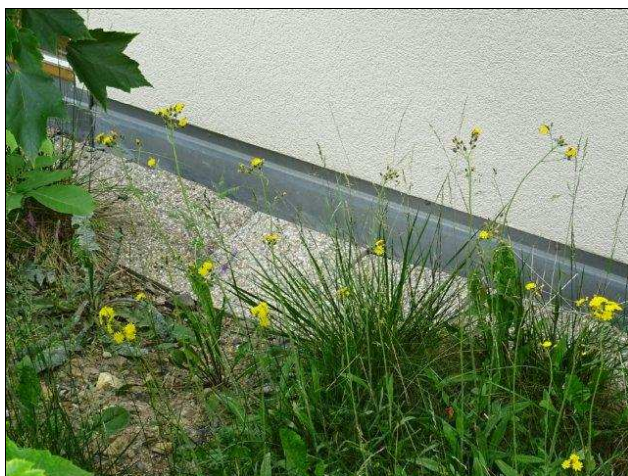
Lokálně byl kolem objektu zjištěn propadlý okapový chodník (foto /67/ , foto /68/ ).

foto /67/ Propadlý okapový chodník kolem objektu

Doporučujeme provést přeložení stávajícího okapového chodníku v místech jeho propadu nebo poškození. Součástí opravy bude doplnění a vyrovnaní podkladních vrstev a podsypu pod okapových chodníkem. Okapový chodník doporučujeme provést ve spádu cca 3% směrem od objektu.

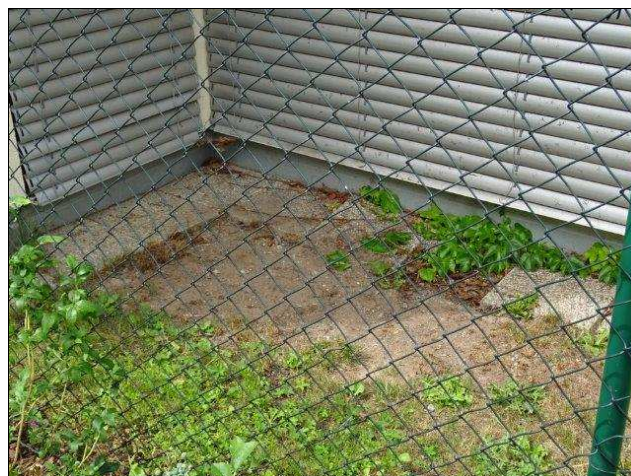
foto /68/ Propadlý okapový chodník kolem objektu

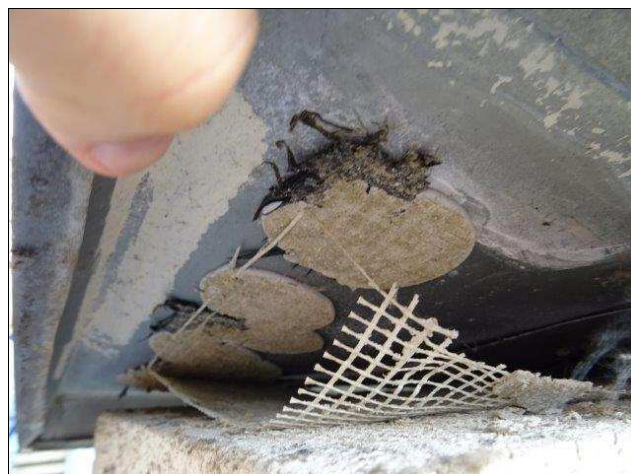
foto /70/ Nedostatečná soudržnost oplechování koruny zábradlí - detail

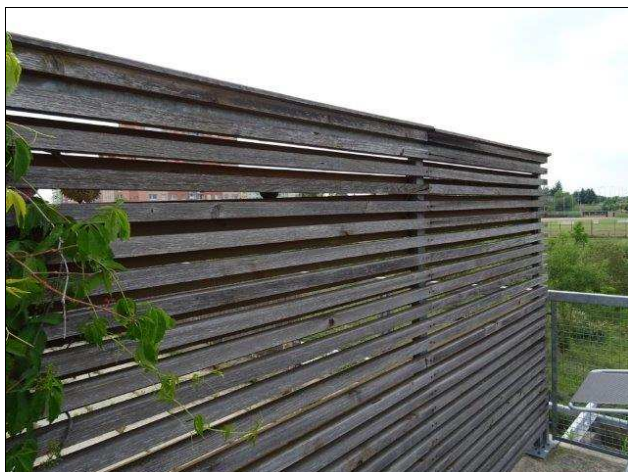
U dřevěných dělicích stěn mezi jednotlivými balkony byla zjištěna pokročilá degradace nebo úplná absence ochranného nátěru dřeva (foto /71/ , foto /72/ ). U dřevěných prvků dochází ke vzniku trhlin a zkroucení. Dřevo není dostatečně chráněno proti vnějším vlivům – vodě, dřevokaznému hmyzu a účinkům UV záření.

foto /71/ Degradace nátěru dřevěných konstrukcí,  
lokální praskliny a zkroucení dřevěných prvků

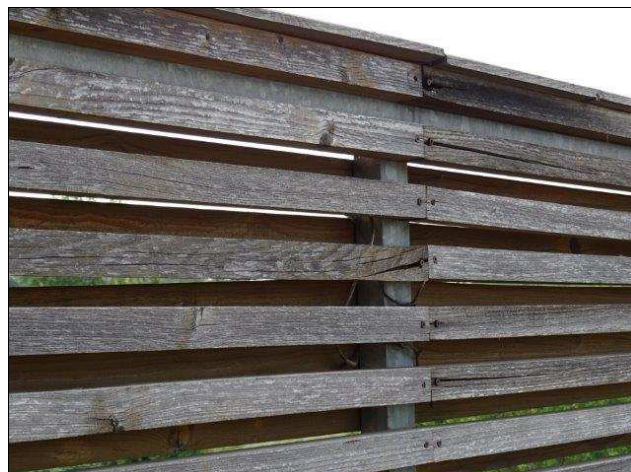
foto /72/ Degradace nátěru dřevěných konstrukcí,  
lokální praskliny a zkroucení dřevěných prvků

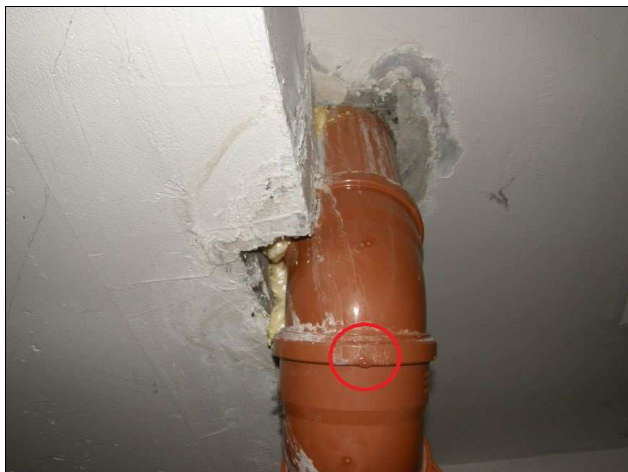
Při průzkumu bylo zjištěno, že v patě stoupačky u vjezdu se kolem potrubí objevuje vlhkost, která může způsobovat degradaci stavebních konstrukcí (foto /75/ ). Na potrubí byla patrná i tvorba kapek. Pravděpodobným zdrojem objevující se vlhkosti bude netěsnost kanalizace ve spojích, případně narušení celistvosti kanalizačního potrubí a jeho částí. Porucha se projevuje pouze na této jedné stoupačce a problém tak nelze označit jako systémový. Je doporučeno prověřit prostory příslušného stoupačního potrubí a lokalizovat zdroj zatékání v rámci jednotlivých bytů.

foto /75/ Degradace stavebních konstrukcí v patě stoupačky, tvorba kapek vody

Je doporučeno prověřit prostory stoupacího potrubí kanalizace v prostoru u vjezdu do garáží a lokalizovat zdroj zatékání v rámci jednotlivých bytů (prohlídka instalačních šachet v bytech, provedení kamerové zkoušky potrubí). V návaznosti na zjištěnou příčinu přistoupit k opravě (výměna vadného kusu kanalizační tvarovky, nové těsnění spojů atd.).

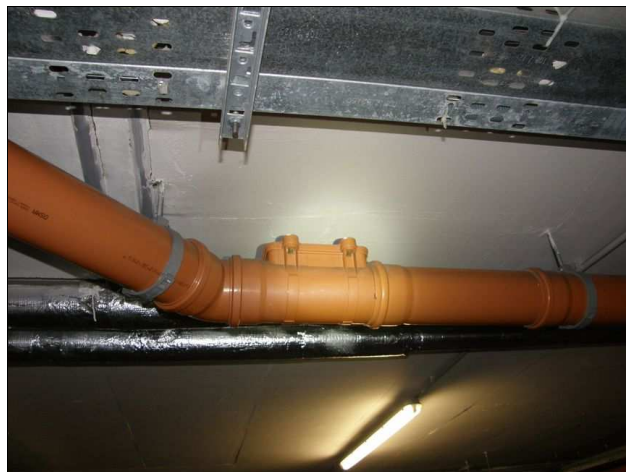
Revizní otvor v zadní části garáží je nevhodně natočen směrem ke stropu ve vzdálenosti několik centimetrů (foto /76/ ) a přístup k reviznímu otvoru je takřka nemožný. Pozdější natočení revizního kusu při případné revizi je poměrně obtížné může vést k porušení těsnosti.

foto /76/ Revizní kus natočený směrem ke stropu, obtížný přístup

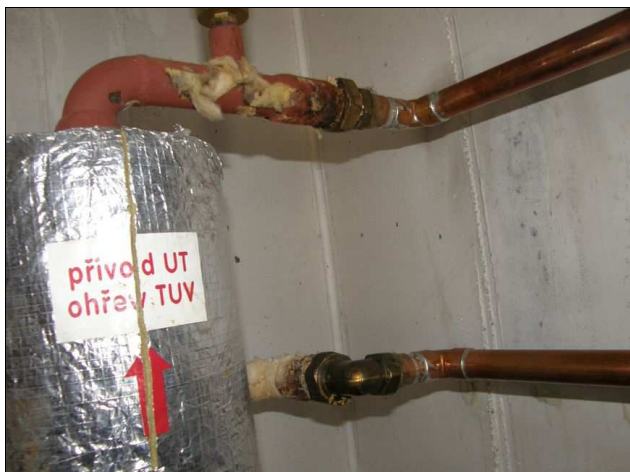
foto /79/ Na rozvodech TV v kotelně chybí tepelná izolace, napojení původních rozvodů vykazuje známky koroze

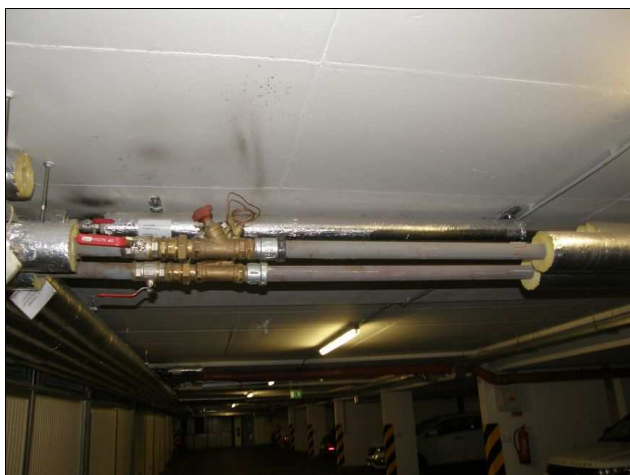
foto /81/ Absence izolace na části potrubí od  
provádění opravy nebo údržby
