POSOUZENÍ STAVU BALKONOVÝCH KONSTRUKCÍ A NÁVRH OPRAVNÉHO ŘEŠENÍ

Bytový dům

K Lesu 345, Praha 4, 142 00

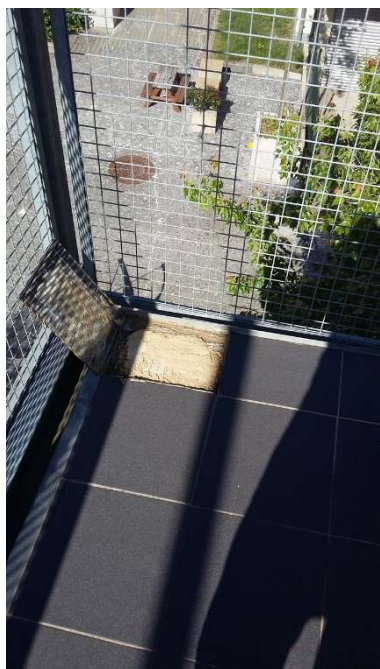
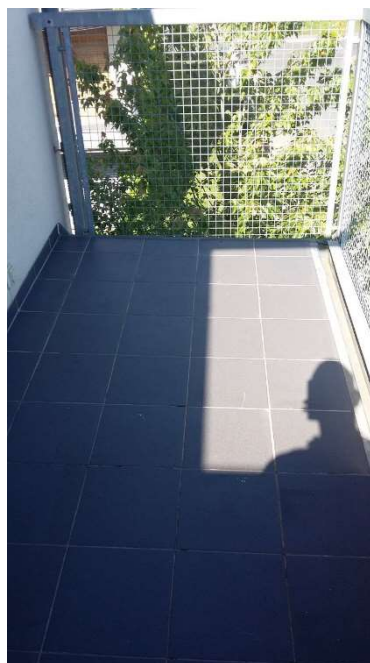
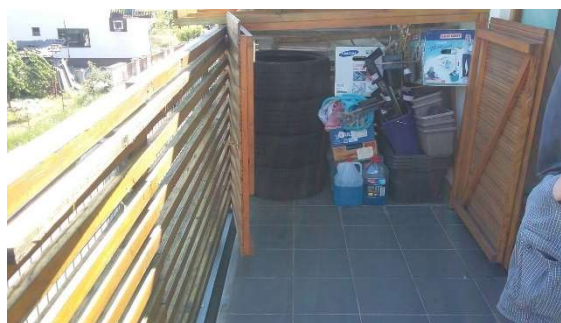
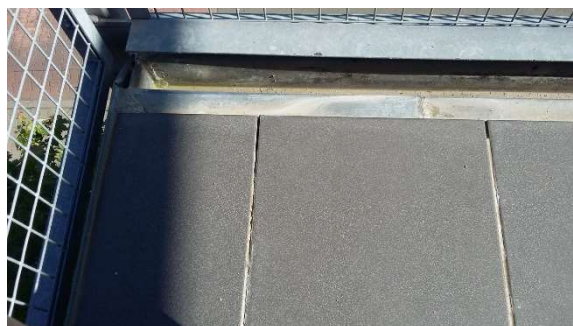
Vchod 18, byt č.25 – paní Černá

- nesoudržná dlažba odpraskaná od podkladu, vypraskaná spárovací hmota v celé ploše balkonu
- nefunkční dilatace
- přední hrana balkonů nesoudržná, odlupující se omítka

- vybourání současné skladby balkonu, zhotovení nové dlažby včetně dilatací a hydroizolace včetně bandážovacích pásky
- stržení staré fasády a natažení perlinky do stavebního lepidla, následná penetrace a fasádní omítka

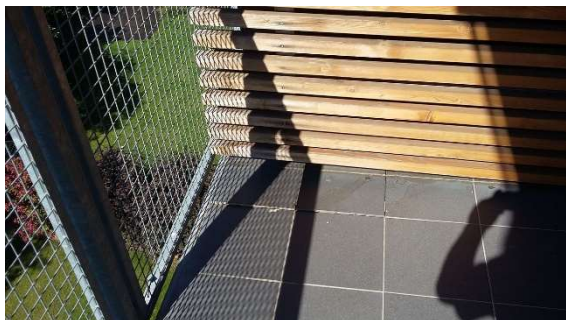
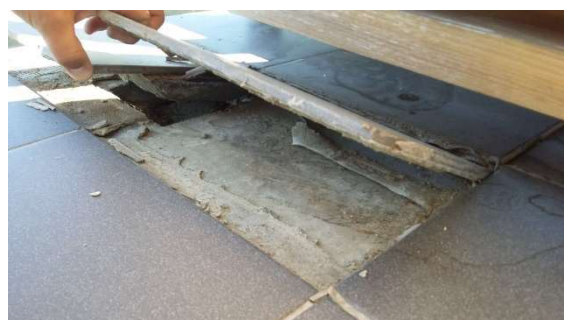
Vchod 10a, byt č.36 – paní Nesvačilová

- chybějící tmel na přední hraně balkonu
- nefunkční dilatace
- přední hrana balkonů nesoudržná, odlupující se omítka

- vybourání současné dilatace a zhotovení nové včetně dilatačního profilu a bandážovací pásky
- stržení staré fasády a natažení perlinky do stavebního lepidla, následná penetrace a fasádní omítka

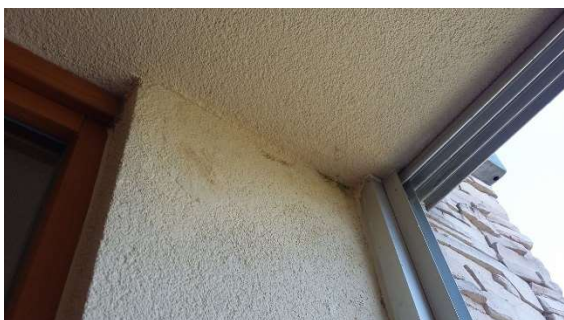
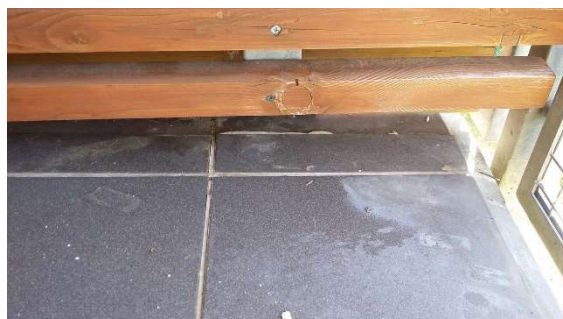
Vchod 12a, byt č.23 – paní Koželuhová

- chybějící tmel na přední hraně balkonu
- nefunkční dilatace
- vypráskaná spárovací hmota
- přední hrana balkonů nesoudržná, odlupující se omítka
- vnitřní stěna pod severním balkonem plesniví po zatečení

- vybourání současné dilatace a zhotovení nové včetně dilatačního profilu a bandážovací pásky
- stržení staré fasády a natažení perlinky do stavebního lepidla, následná penetrace a fasádní omítka
- očištění přední hrany oken od “krápníků” na rámu okna
- demontáž původní plesnivé omítky uvnitř domu a následná systémová montáž nových vrstev omítky

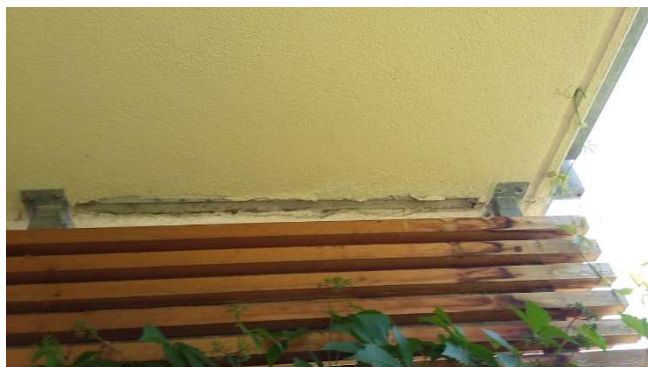
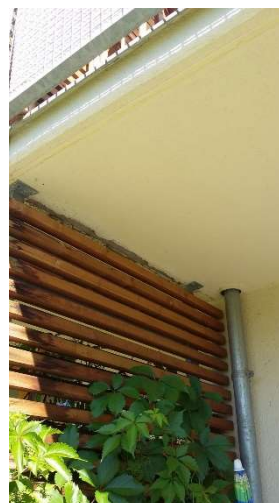
Vchod 12a, byt č. – pan Šita

- spodní dilatační hrana balkonu vypráskaná omítka

- stržení a dočištění původní dilatační spáry a natažení perlinky do stavebního lepidla, následná penetrace a fasádní omítka

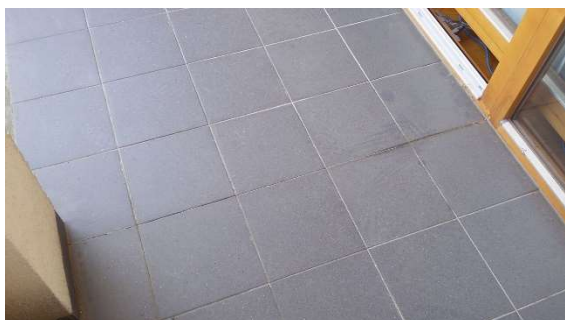
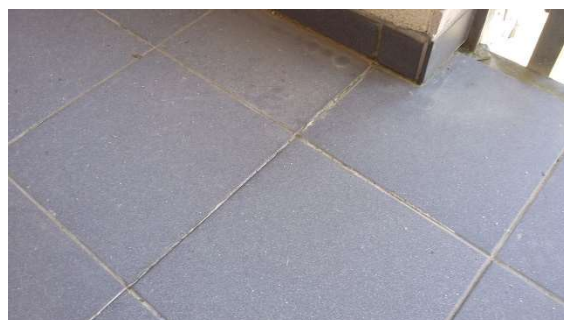
Vchod 12, byt č.38 – paní Bělinová

- chybějící tmel na přední hraně balkonu
- nefunkční dilatace
- přední hrana balkonů nesoudržná, odlupující se omítka

- vybourání současné dilatace a zhotovení nové včetně dilatačního profilu a bandážovací pásky
- stržení staré fasády a natažení perlínky do stavebního lepidla, následná penetrace a fasádní omítka

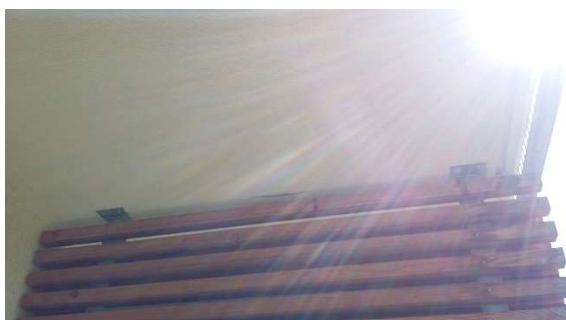
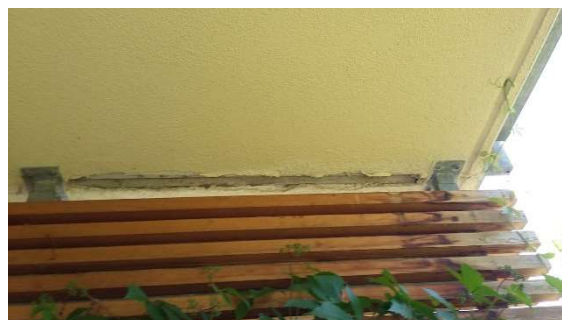
Vchod 14, byt č.12 – paní Chmelíková

- stejný problém mezi terasami paní Chmelíkové a panem Šitou (vypráskaná dilatační spára)
- odtrhlá síťka ve spoji konstrukcí

- viz řešení pan Šita
- podlepení síťoviny tmelem

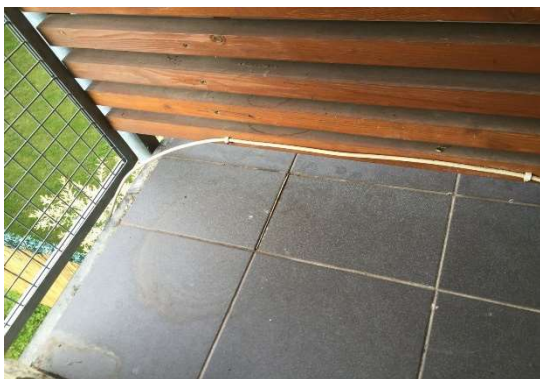
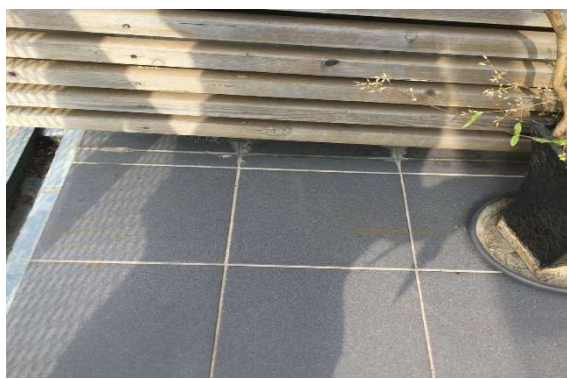
Vchod 12, byt č.20 – pan Maruniak

- nefunkční dilatace
- 1x odskočená dlaždice

- vybourání současné dilatace a zhotovení nové včetně dilatačního profilu a bandážovací pásky
- výměna a přelepení

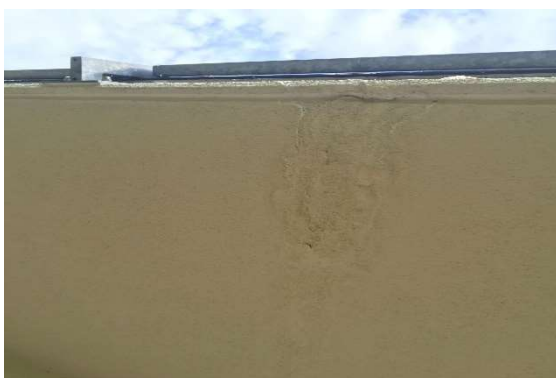
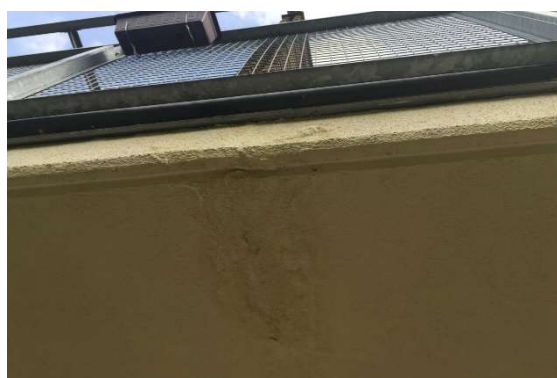
Vchod 14, byt č.24 – pan Mach

- zatékání ze stropu od pana Lachmana
- opadaná přední hrana balkonu a zatečení v místě dilatace
- vypraskaná spárovací hmota

- kontrola svodu z horního balkonu, utěsnění prostupu pro svody
- stržení staré fasády a natažení perlinky do stavebního lepidla, následná penetrace a fasádní omítka
- přespárování vypraskaných spár

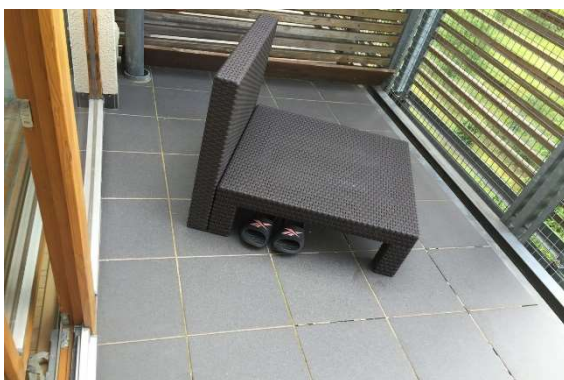
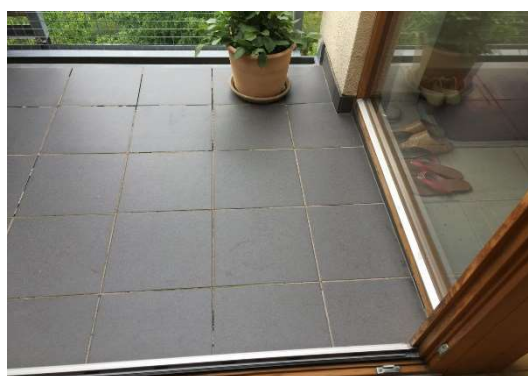
Vchod 10a, byt č.48 – paní Vrbová

- odpraskaná dlažba
- vypraskaná spárovací hmota
- nefunkční dilatace

- vybourání současné skladby podlahy na nosnou konstrukci
- zhotovení celoplošné hydroizolace
- přelepení nesoudržné dlažby na flexibilní lepidlo
- vybourání současné dilatace a zhotovení nové včetně dilatačního profilu a bandážovací pásky
- nové zaspárování celé dlažby
