Odborný posudek

**Odborné posouzení možných příčin vzniku
vlhkostních poruch**

**Bytový dům K lesu 345/8
142 00, Praha 4**

Zpracováno v období:
srpen-září 2013

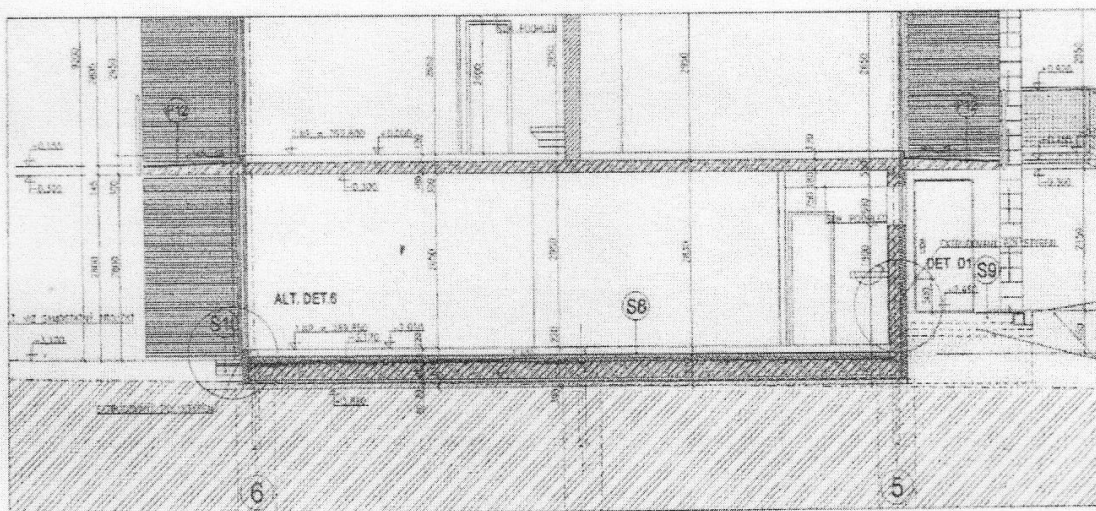
Spodní stavba je chráněna hydroizolačním systémem z asfaltových pásů, to bylo potvrzeno v sondě provedené cca v úrovni terénu předzahrádky u bytu pí. Kopřivové. Podrobnější skutečné provedení hydroizolační ochrany objektu s ohledem na zakrytí přilehlým terénem a nepřístupnosti konstrukcí nelze popsat.

Úroveň horního povrchu základové desky je přibližně v úrovni terénu na severní straně objektu, na jižní straně je terén modelován umělým valem, který lokálně přiléhá k objektu cca 1 m nad úroveň podlahy, místy v úrovni podlahy.
