**Zakázka číslo:**  
2016-008616-Zr

**DEKPROJEKT s.r.o.**  
**Znalecký ústav**

## **Inspekce společných prostor bytového domu**

**Bytový dům K Lesu 345, 142 00 Praha - Kamýk**

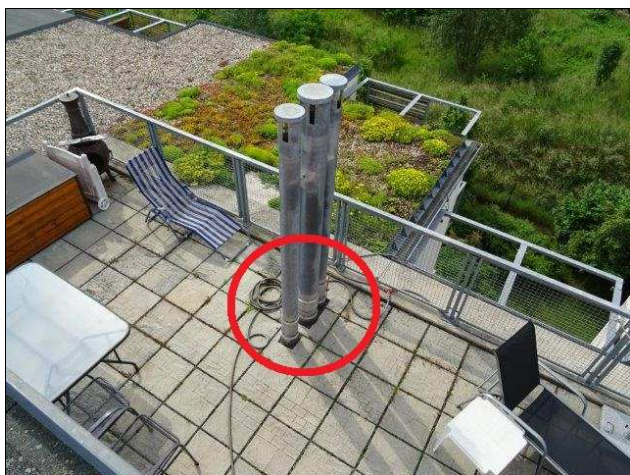
foto /9/ Kruhové prostupy odvětrání kanalizace na střeše objektu C1

- Oprava kruhových prostupů (provedení nové nerezové stahovací objímky, obnova tmelení detailu)
- Oprava (provedení nového spoje – nýtování) krycí lišty mezi střechami C2 a C3
- Oprava těsnění střešních výlezů, doplnění omezovače otvírání na střeše A
- Oprava lokálních netěsností hydroizolace (detail na střeše objektu C5)

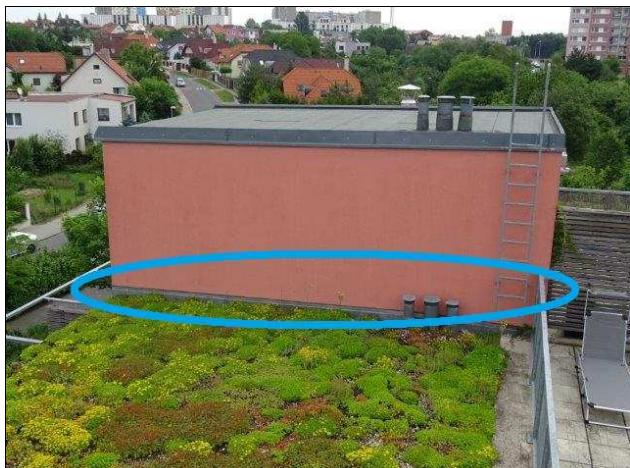
U západní fasády 4.NP objektu C6 byl zjištěn výskyt svislých trhlin v omítkě ETICS vedoucích od soklu fasády. Trhliny se vyskytují po celé délce fasády ve vzdálenostech cca 0,5 – 1 m. Příčinou vzniku trhlin je pravděpodobně vadně provedená výztužná síťovina v základní vrstvě ETICS nebo nadměrná tloušťka základní vrstvy ETICS (foto /20/ , foto /21/ ).

foto /20/ Pohled na fasádu 4.NP objektu C6

- Oprava vlasových trhlin ve 4.NP objektu C6 :
  - Varianta A : ponechání stávajícího stavu a průběžné sledování fasády. V případě zhoršování stavu fasády kolem trhlin, nebo zvětšování trhlin přistoupit k opravě dle varianty B

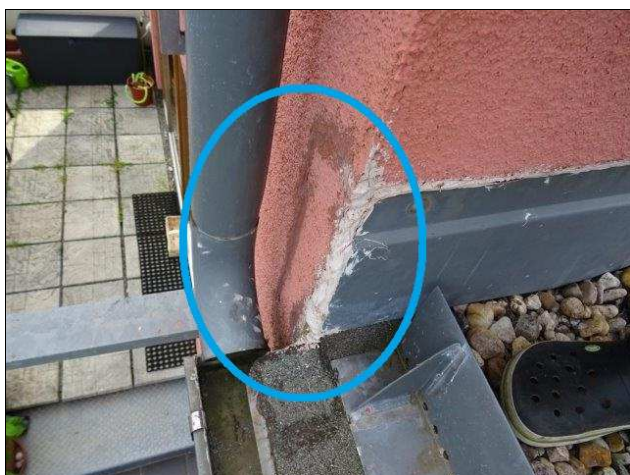
foto /24/ Provedená oprava detailu soklu v úrovni 4.NP objektu C1

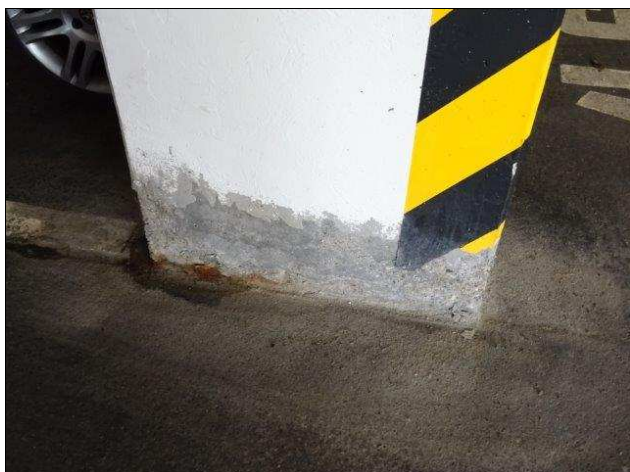
Dle zjištění při místním šetření a dle informací od zástupce objednatele inspekce dochází v suterénu objektu dlouhodobě k výskytu vlhkostních poruch – zatékání a tvorbě vlhkostních map u paty stěn a sloupů a to v rozsahu celého podlaží (foto /31/ - foto /34/ ). Vznik poruch omezuje možnosti užívání objektu a zejména při čtenějším opakování může dojít k další degradaci navazujících konstrukcí.

foto /33/ Projevy vlhkostních poruch u paty sloupu v 1.PP

Pravděpodobnou příčinou vzniku vlhkostních poruch v interiéru objektu jsou dle názoru zpracovatele téhle zprávy netěsnosti v provedené povlakové hydroizolaci 1.PP objektu (detail ukončení u soklu, pravděpodobně také detail přechodu vodorovné hydroizolace na svislou u paty stěn) v kombinaci s netěsnostmi v pracovní spáře (styk podlaha / stěna železobetonové konstrukce) spodní stavby objektu.

Dále je potřeba přistoupit k provedení opatření z vnější strany objektu. Navrženo je odkopání objektu podél soklu do úrovně cca 600 mm pod úroveň upraveného terénu. Po odkopání bude provedeno odstranění stávajícího nesoudržného a poškozeného asfaltového pásu. Dále bude provedena oprava stávající svislé hydroizolace soklu navařením přířezu SBS modifikovaného asfaltového pásu a jeho propojení s pásem stávajícím. Nový pás bude vytažen cca 300 mm nad terén a v místě ukončení bude provedena systémová přítlačná lišta z TiZn plechu. Poté bude proveden nový sokl objektu (zateplení tepelným izolantem z XPS, provedení krycího plechu nebo soklové omítky) a následně obnoveny zpevněné plochy kolem objektu.

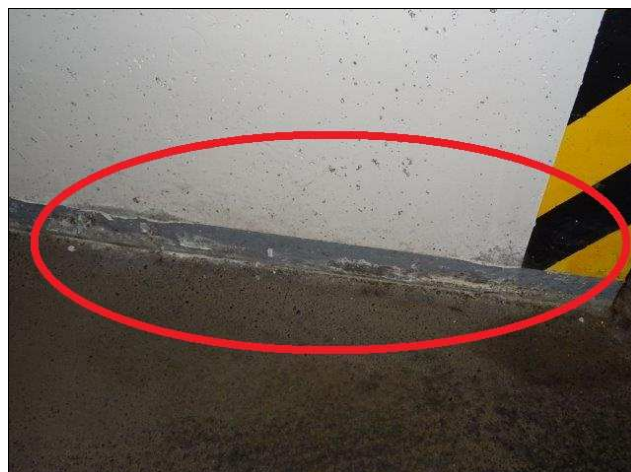
foto /34/ Projevy vlhkostních poruch u paty stěn v  
1.PP

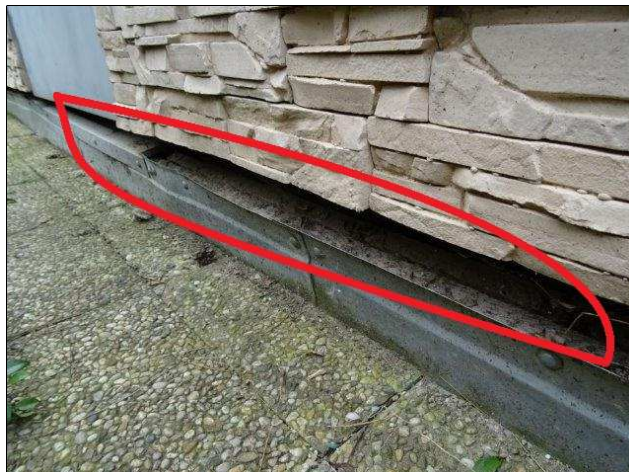
V místě soklu je hydroizolace z asfaltového pásu vytažena cca 100 mm nad úroveň přilehlého terénu. V místě jejího ukončení nad terénem je hydroizolace mechanicky kotvena k podkladu – u vizuálně přístupných míst bylo zjištěno utržení pásu od kotevních prvků a od podkladu a jeho sesunutí (foto /36/ - foto /38/ ). Vzniklými netěsnostmi může v případě větrem hnaných dešťových srážek nebo působením odstřikující vody docházet k zatékání do prostoru za hydroizolací.

foto /36/ Provedení soklu objektu

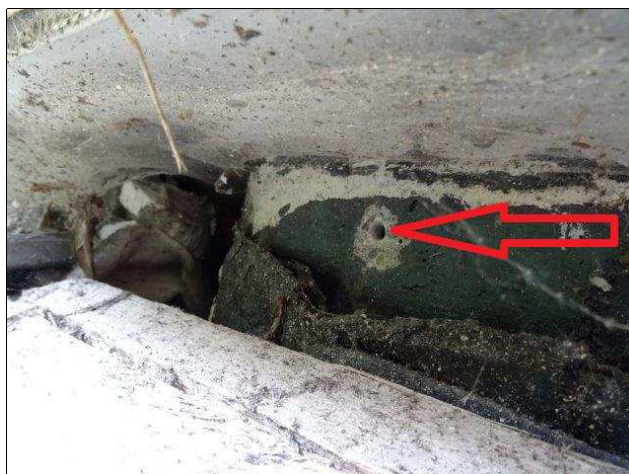
foto /38/ Detail ukončení hydroizolace v místě soklu objektu – utržení asfaltového pásu včetně kotevního prvku

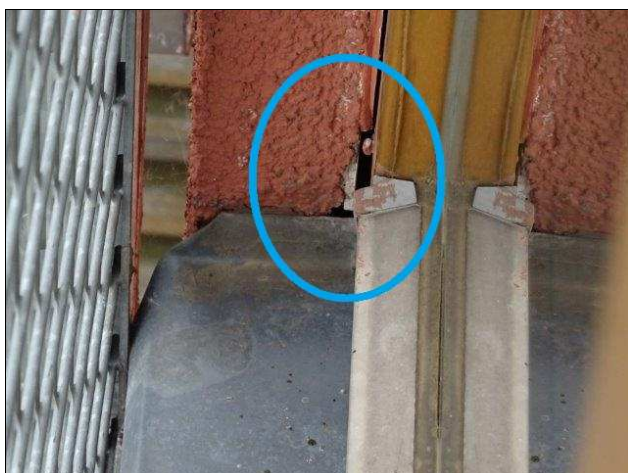
Lokálně bylo zjištěno nesystémově řešené nebo netěsné provedení detailu ukončení vnějšího parapetu oken u ostění (foto /45/ , foto /46/ ). Těmito detaily může docházet k zatékání srážkové vody do konstrukce.

foto /45/ Hydroizolační netěsnosti v místě napojení ostění okna na parapet

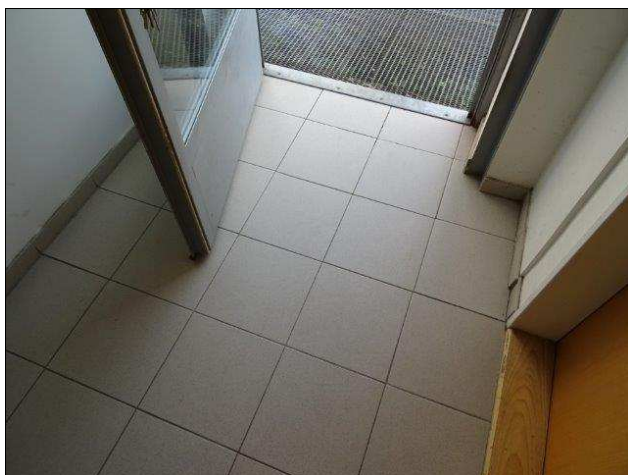
U dlažby na chodbách byly opakovaně v místech zádveří zjištěny trhliny v místě spárování, vydrolená spárovací hmota a uvolněná a nedostatečně soudržná dlažba (foto /55/ , foto /56/ ). Lokálně byla zjištěna stejná vada také u mezipodest, schodišťových stupňů nebo u obkladu soklu (foto /57/ , foto /58/ ).

foto /55/ Zádveří na chodbě objektu č.p. 10

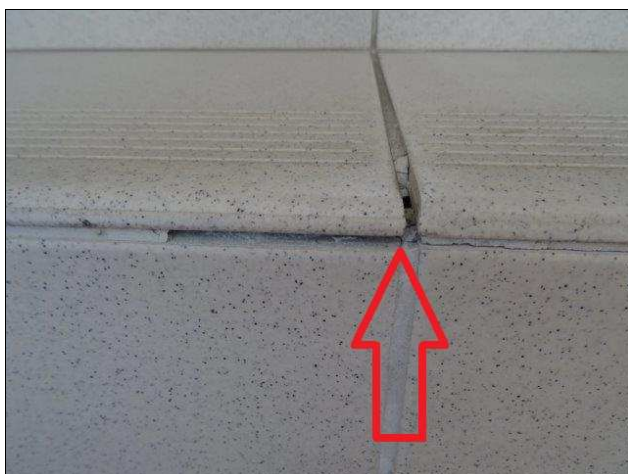
foto /57/ Vydrolená spárovací hmota u schodiště, uvolněná dlažba

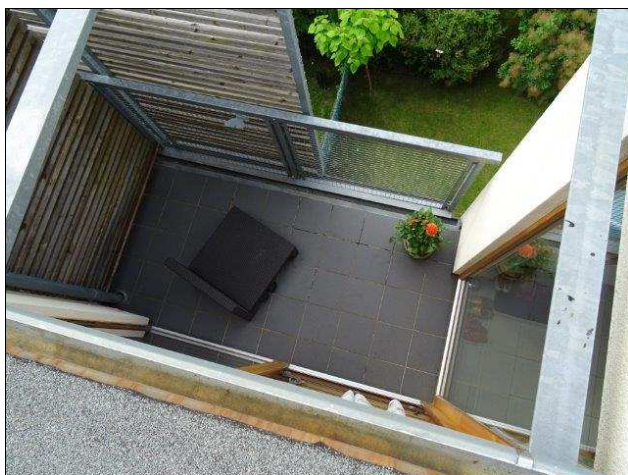
Namátkovou prohlídkou povrchu balkonů bylo zjištěno opakované vydrolování spárovací hmoty a uvolňování dlaždic (foto /59/ , foto /60/ ). Pravděpodobnou příčinou zjištěného stavu je postupná degradace vlivem zatékání do podkladních vrstev (vydrolování spárovací hmoty) v kombinaci s špatně nalepenou dlažbou (není provedeno plnoplošné nalepení dlaždic) s následným působením zmrazovacích cyklů (odlupování dlažby, degradace podkladních vrstev).

Důsledkem zmíněných poruch je postupná degradace jednotlivých vrstev skladby balkonů včetně podkladní nosné konstrukce. U balkonů bylo zjištěno zatékání skrz skladbu, projevující se vznikem vlhkostních map na spodní straně balkonových konzol (foto /61/ , foto /62/ ). U uvolněných dlaždic existuje riziko pádu s následným ohrožením zdraví osob.

foto /59/ Pohled na balkon

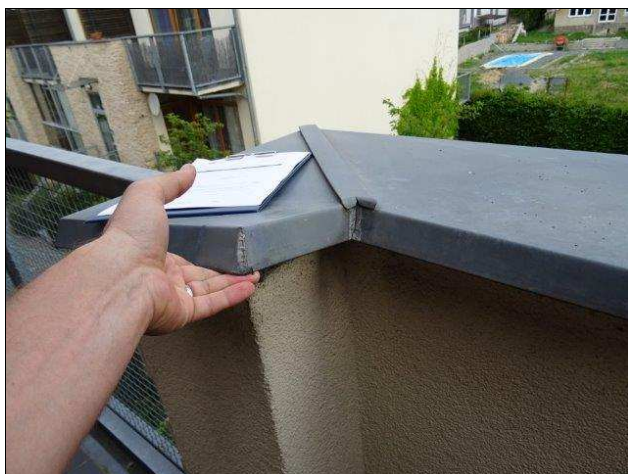
Oplechování koruny zábradlí u bytových jednotek je k podkladu stabilizováno lepením. Lepení je provedeno na lokální terče. Namátkovou kontrolou byla zjištěna nedostatečná stabilizace lepeného klempířského prvku s podkladem (foto /69/ , foto /70/ ).

foto /69/ Nedostatečná soudržnost oplechování koruny zábradlí
