BD K Lesu - v rámci předložené cenové nabídky je uvažováno s následujícím:

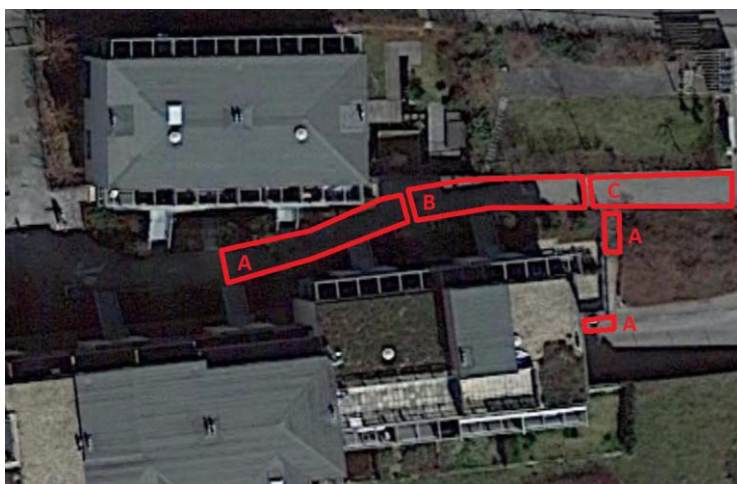
V rámci cenové kalkulace je plocha dlažby rozdělena na tři oblasti.

A – nejvíce poškozená dlažba uvnitř areálu a lokálně před vjezdem do garáže

B – poškozená dlažba uvnitř areálu

C – poškozená dlažba před areálem

Oprava betonové dlažby – betonovou dlažbu je třeba demontovat, provést srovnání štěrkového podkladu (místa ubrat, místa přidat – rozsah bude znám až po demontáži dlažby). Následně provést hutnění štěrku a zpětnou pokládku betonové dlažby včetně doplnění chybějících kusů. V rámci oprav bude nutné lokálně opravit i obrubníky.
